Faculté de Technologie

## MEMOIRE

Présenté pour l'obtention du Diplôme de MASTER en Génie civil

### Diagnostic de pathologies de bâtiment. Le cas du siège : CACOBATPH à Saïda

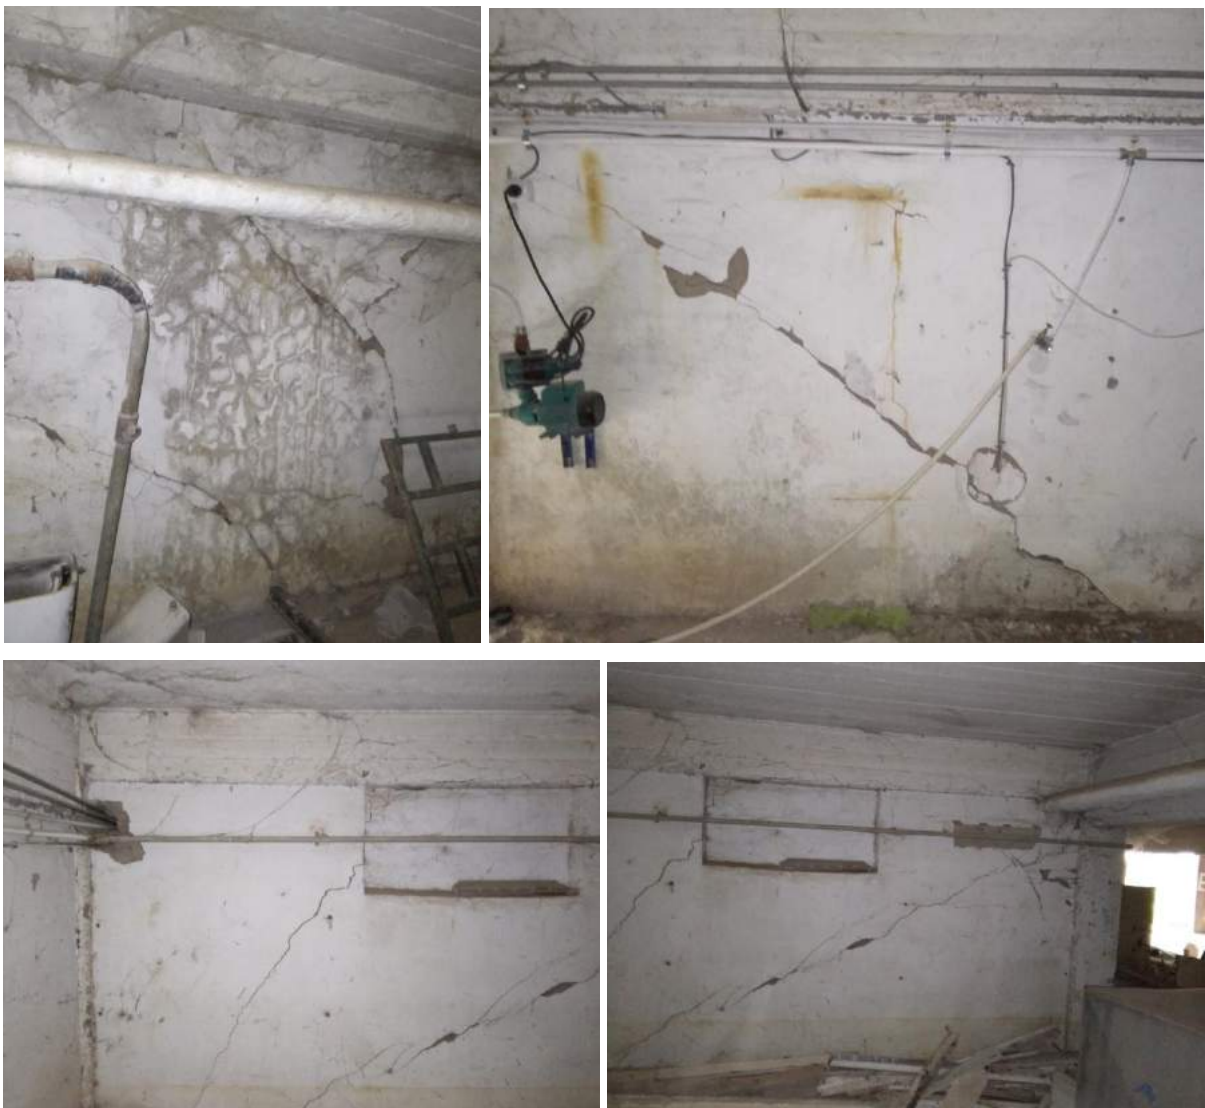
Figure 8 : fissures en forme oblique occupant une bonne partie des murs intérieurs, sous-sol.

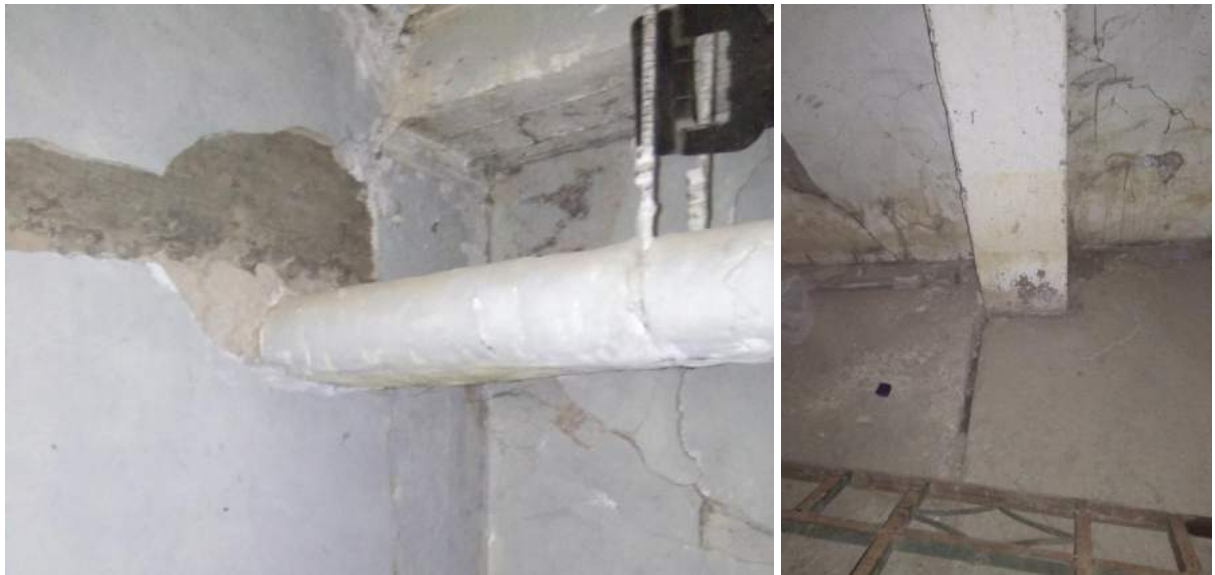
**Figure 9 : fissures diagonales accompagnées d'éclatement de l'enduit.**

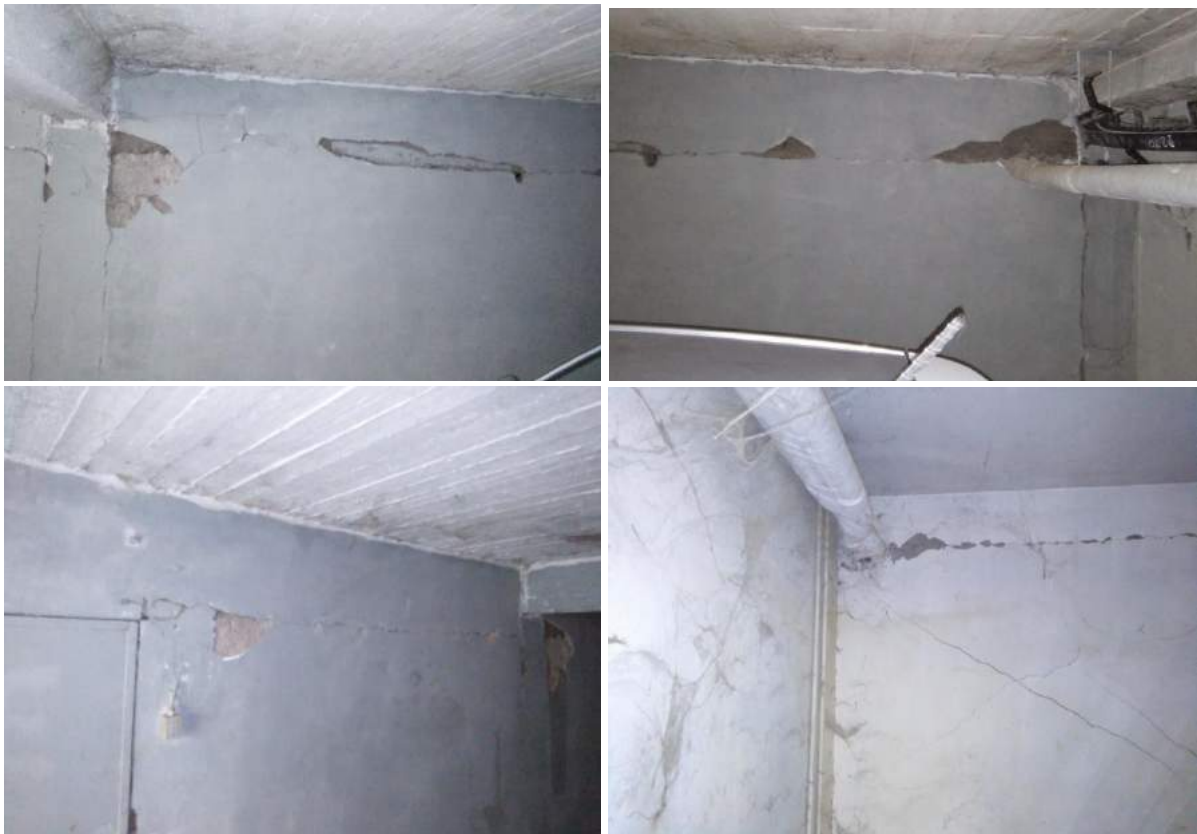
**Figure 10 : fissures (horizontale, verticale) au droit de l'interface maçonnerie en briques et éléments structuraux en béton armé accompagnés de détachement des enduits.**

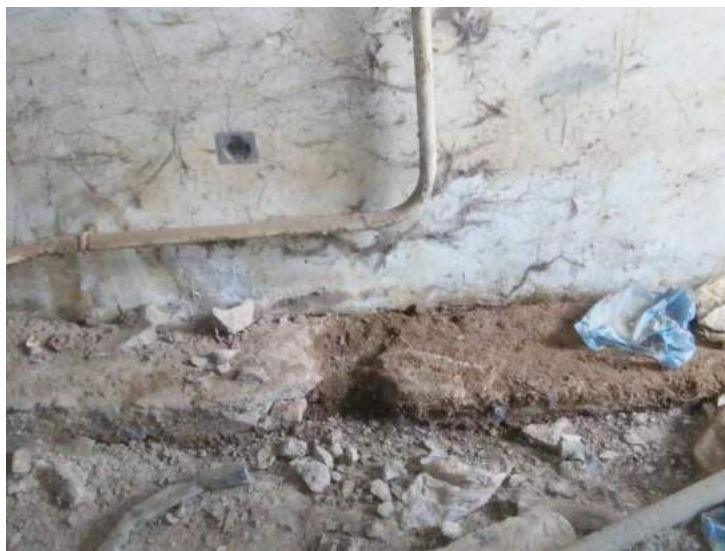
**Figure 11 : traces d'humidité et effritement du béton au niveau d'une longrine (S/Sol)**

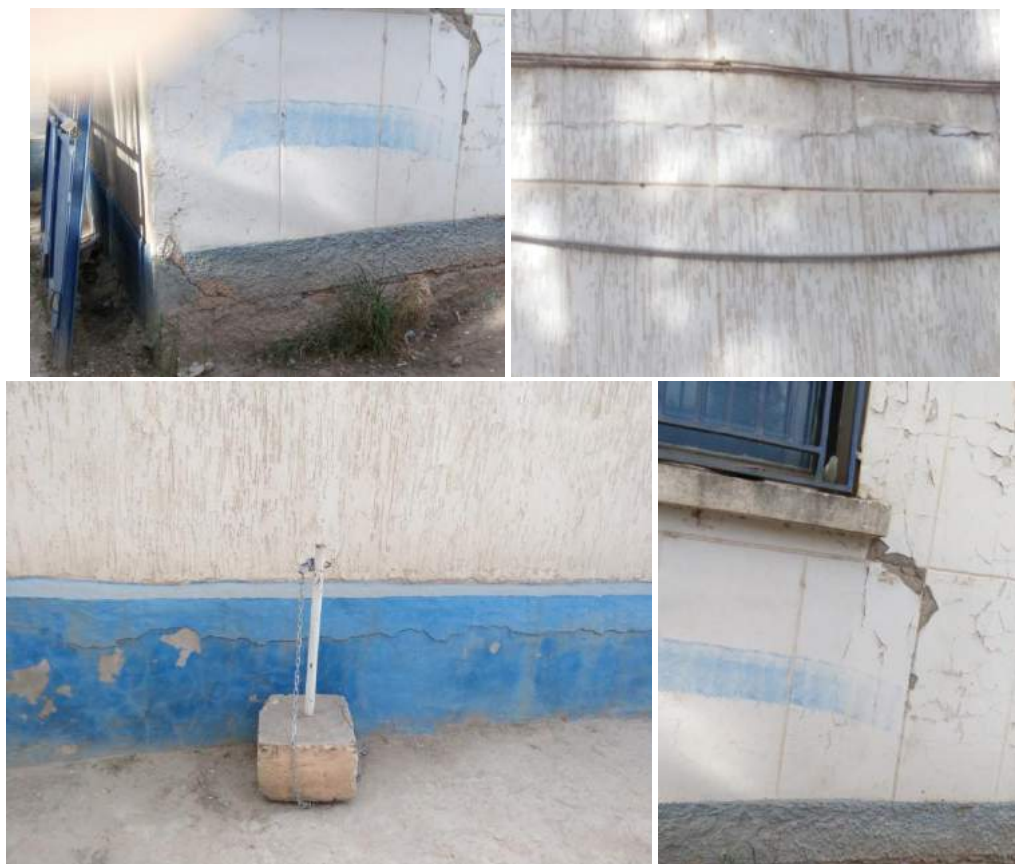
**Figure 12 : fissures horizontales à la base des planchers bas et supérieurs.**

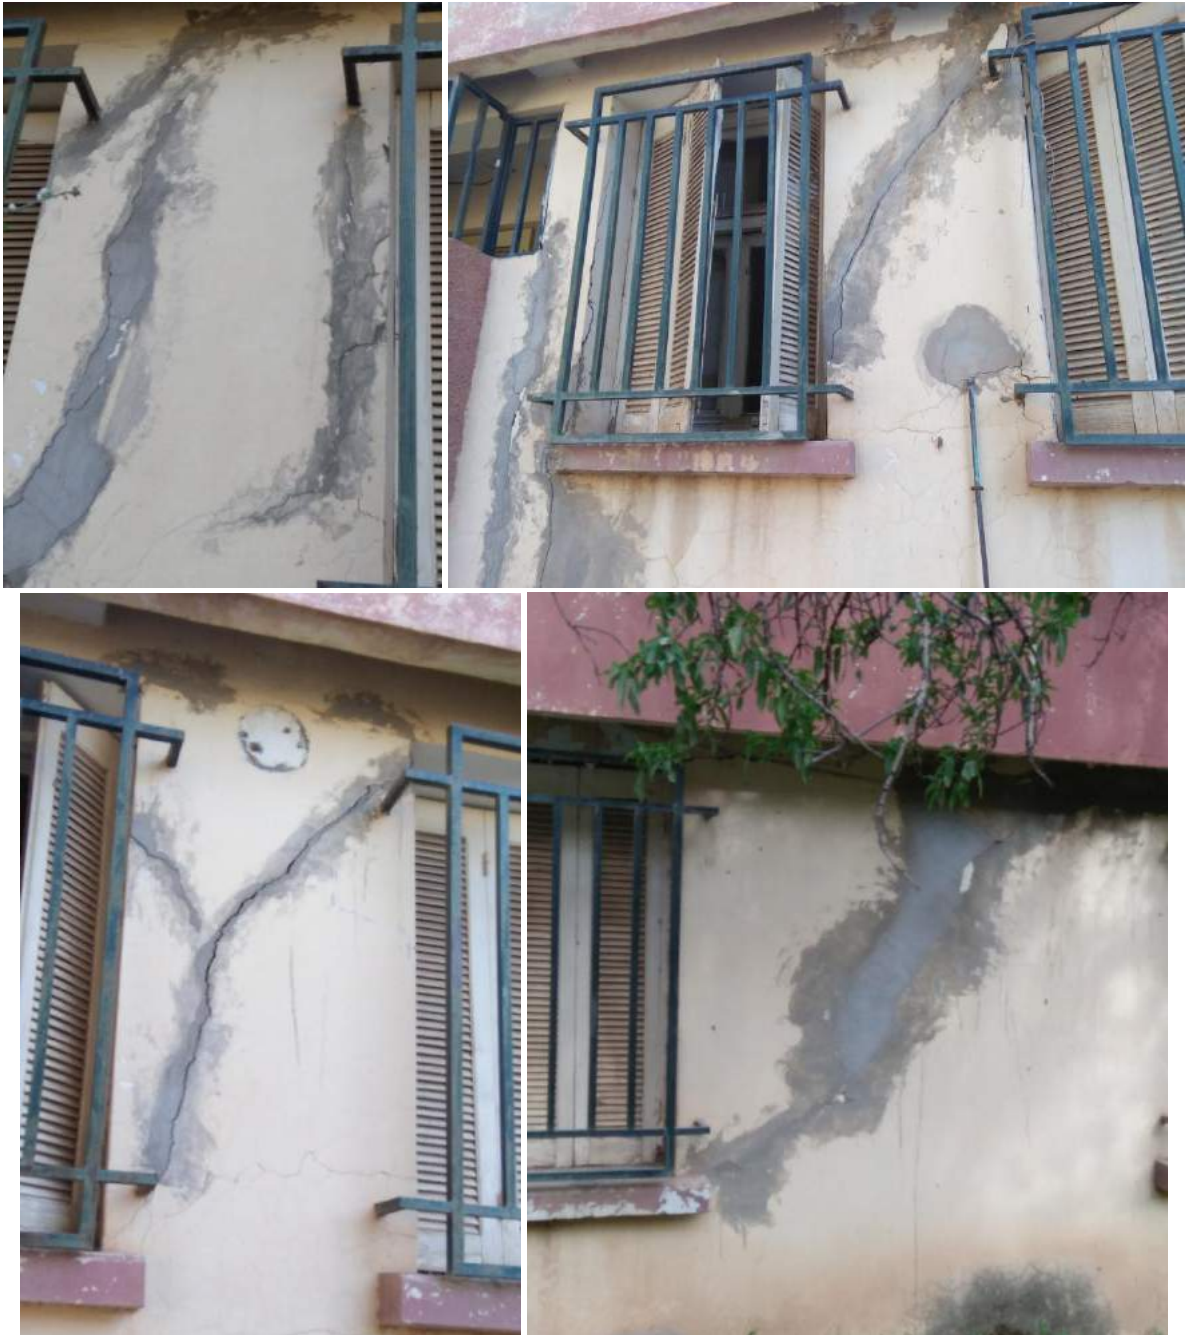
**Figure 13 : double fissure (inclinée et droite) colmatées dans les angles des fenêtres (refend), c'est fissure active suite à un tassement.**

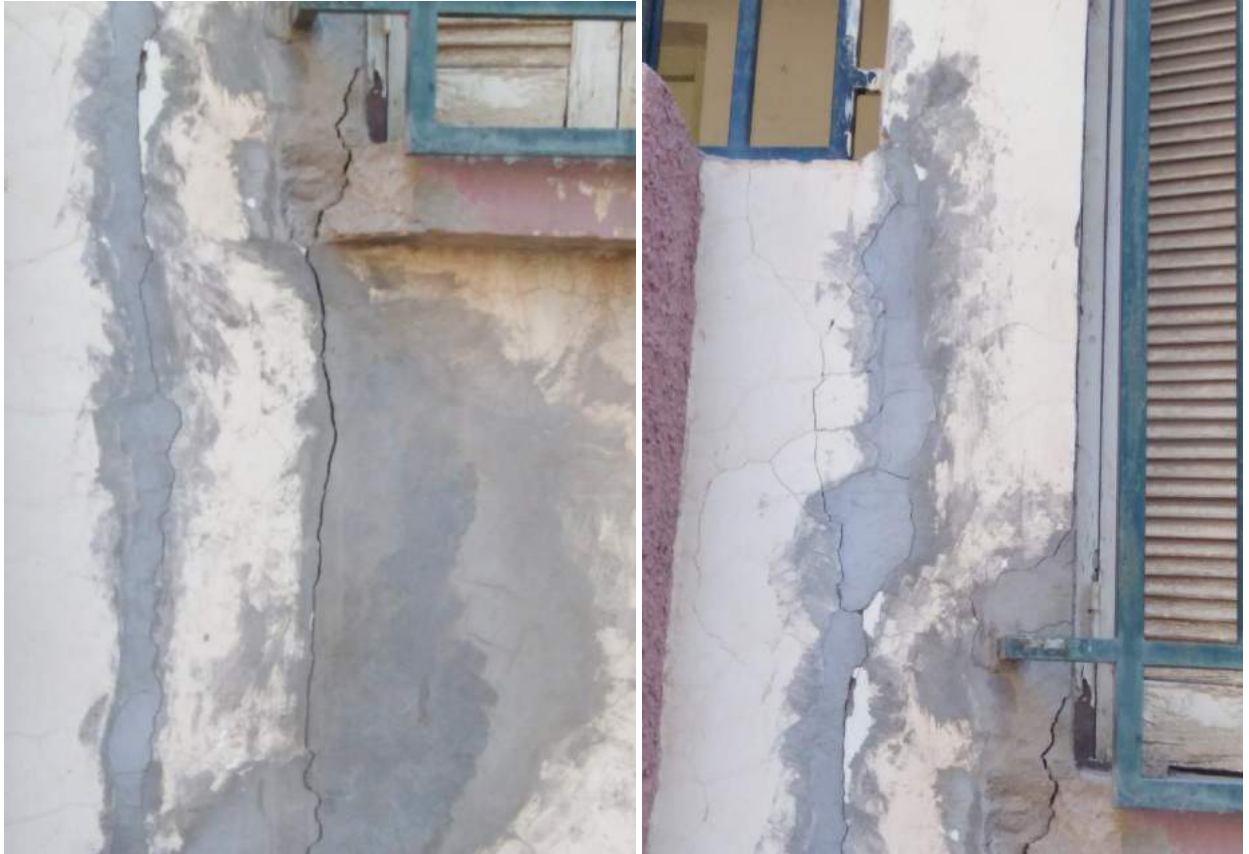
**Figure 14 : la réparation n'a pas résisté, la fissure est vivante mais d'apparence sans gravité.**

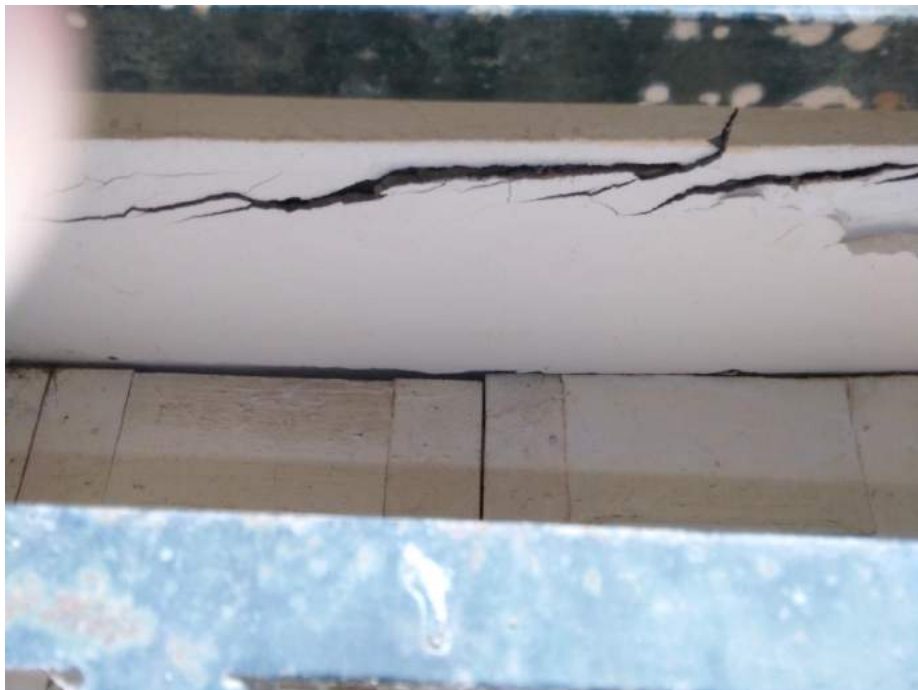
**Figure 15 : éclatement de l'enduit au niveau du linteau de la fenêtre.**

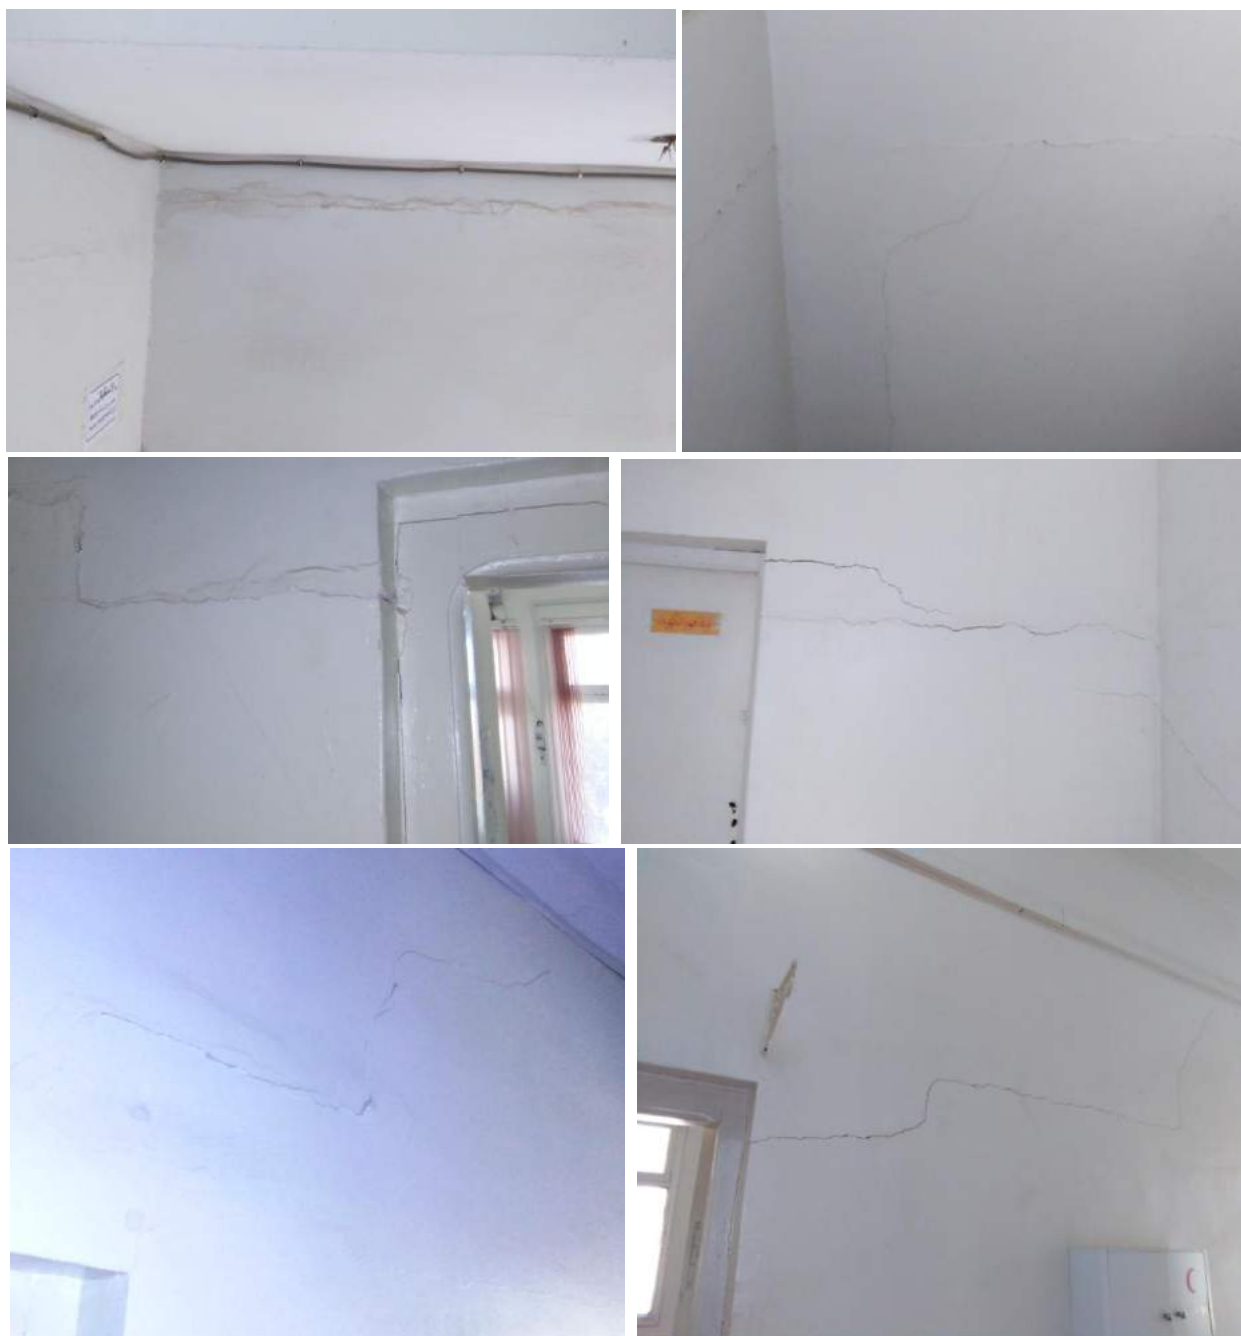
**Figure 16 : Les fissures obliques intéressent toute l'épaisseur de la paroi entre le mur et son support soit à la jonction, soit dans un des joints horizontaux de la maçonnerie.**

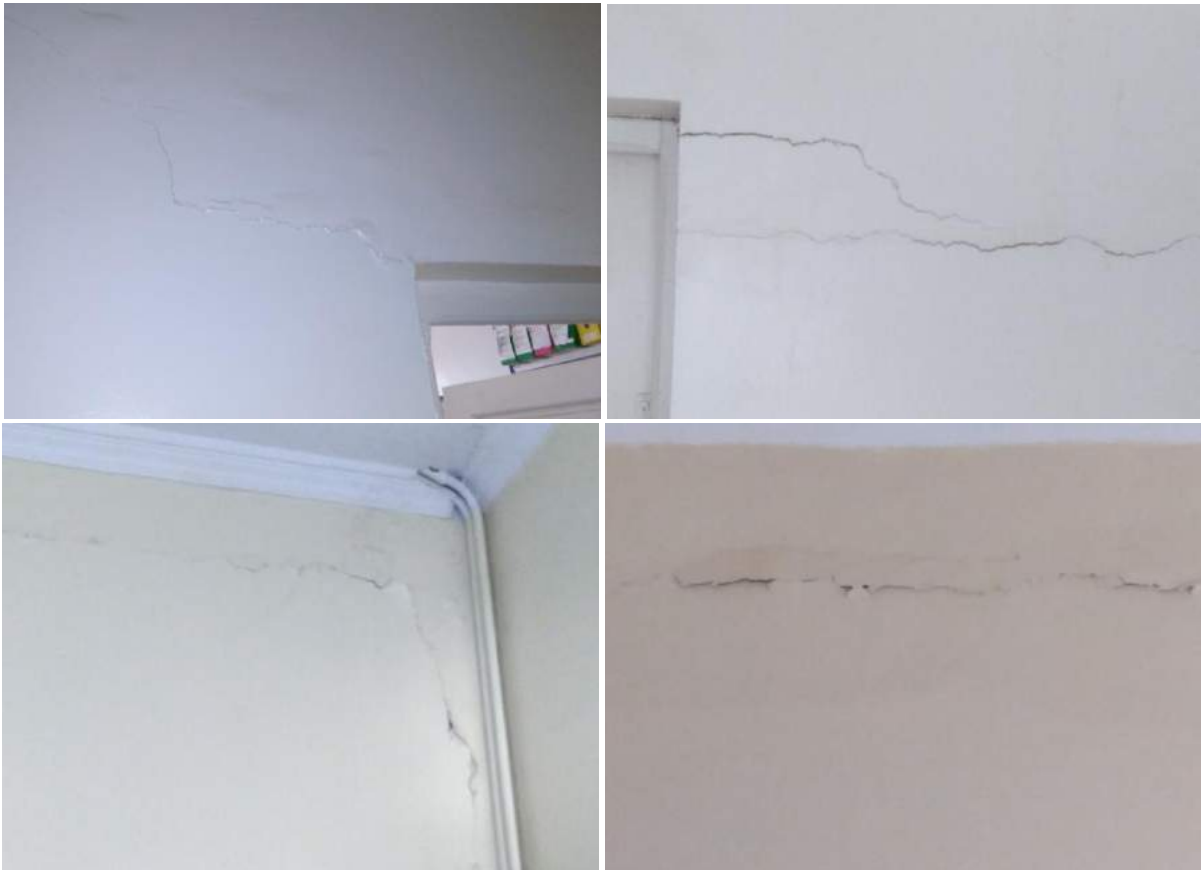
**Figure 17 : Les fissures suivent la jonction des murs avec les éléments structuraux (poutres, poteaux), elles sont parfois accompagnées d'un décollement entre le mur et son support.**

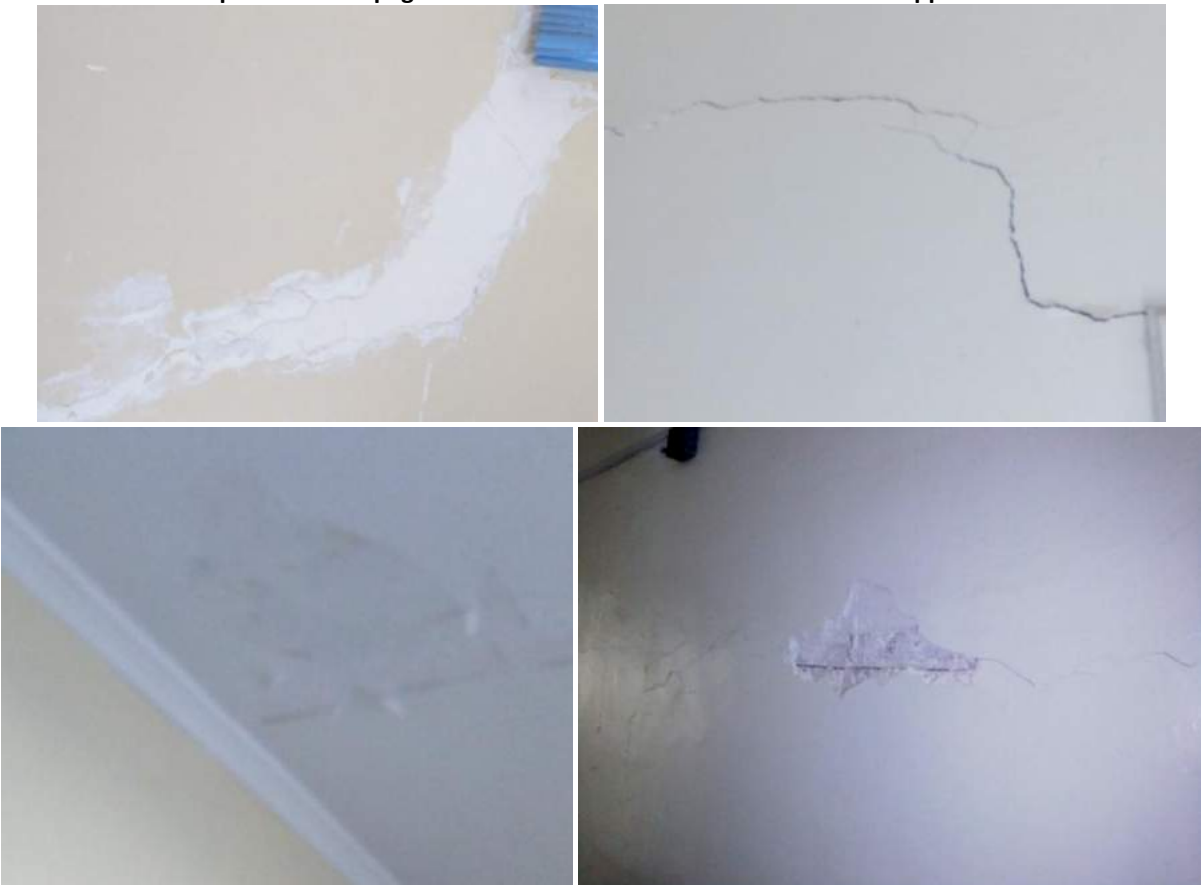
**Figure 18 : fissures obliques au droit des angles des ouvertures et décollement des enduits.**

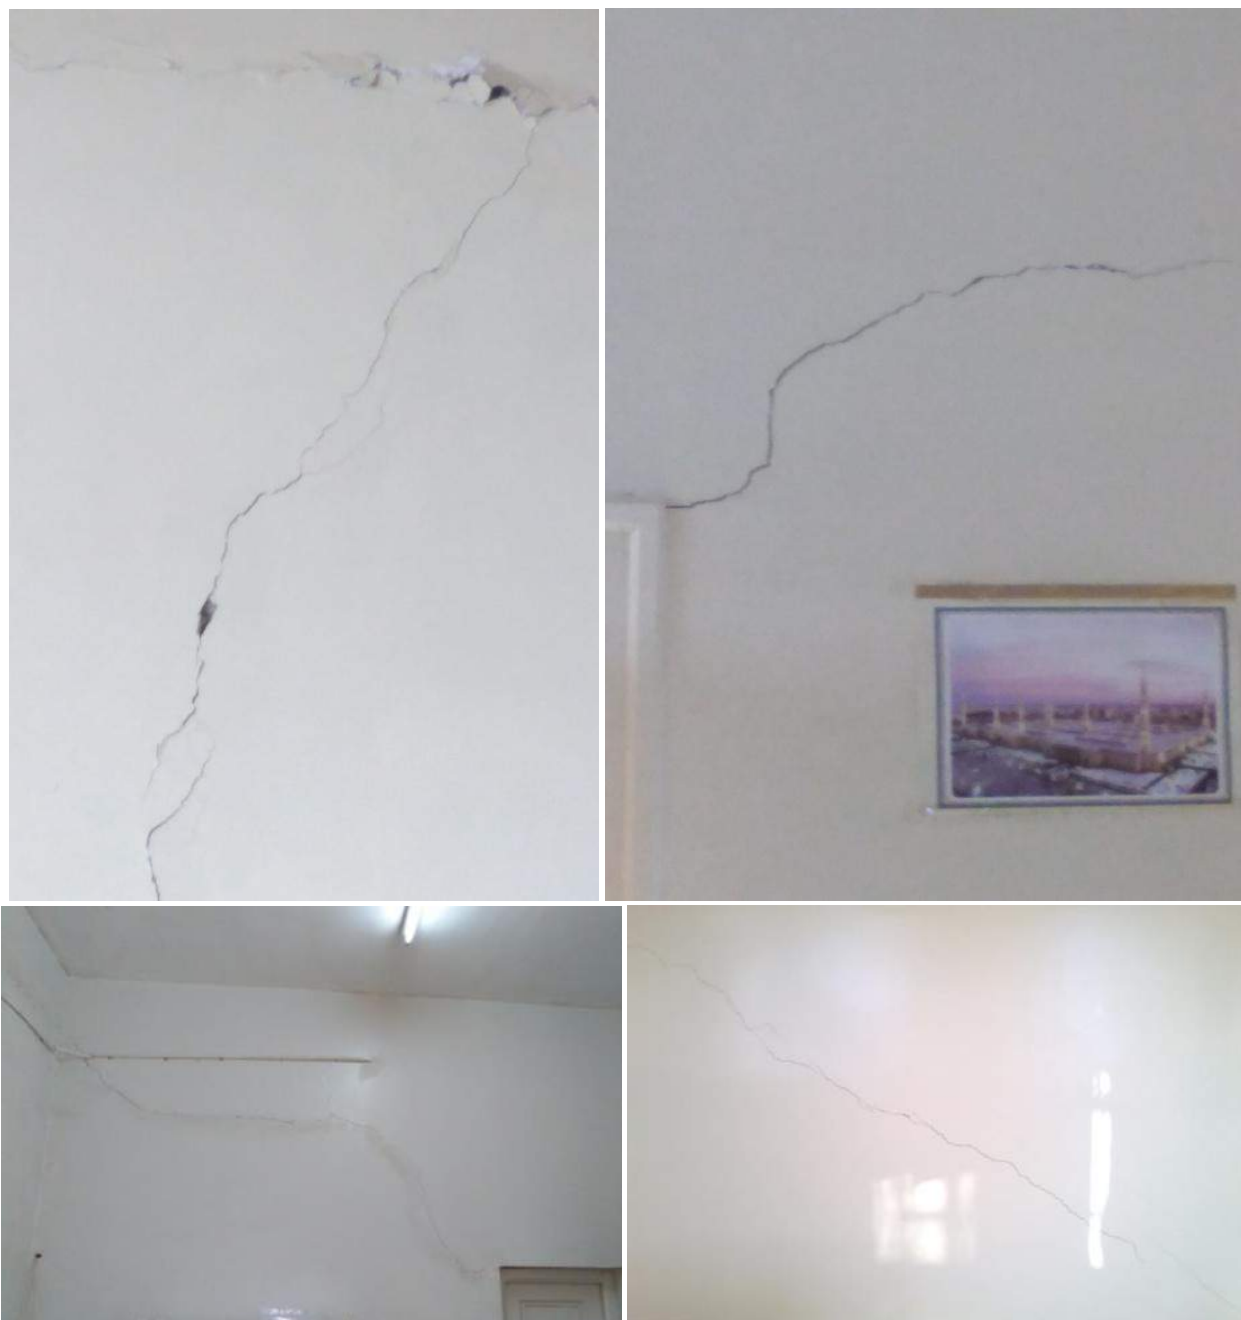
**Figure 19 : Les fissures inclinées à 45° sont observables à l'intérieur en plusieurs endroits de la maçonnerie suivant les joints des blocs de maçonnerie.**

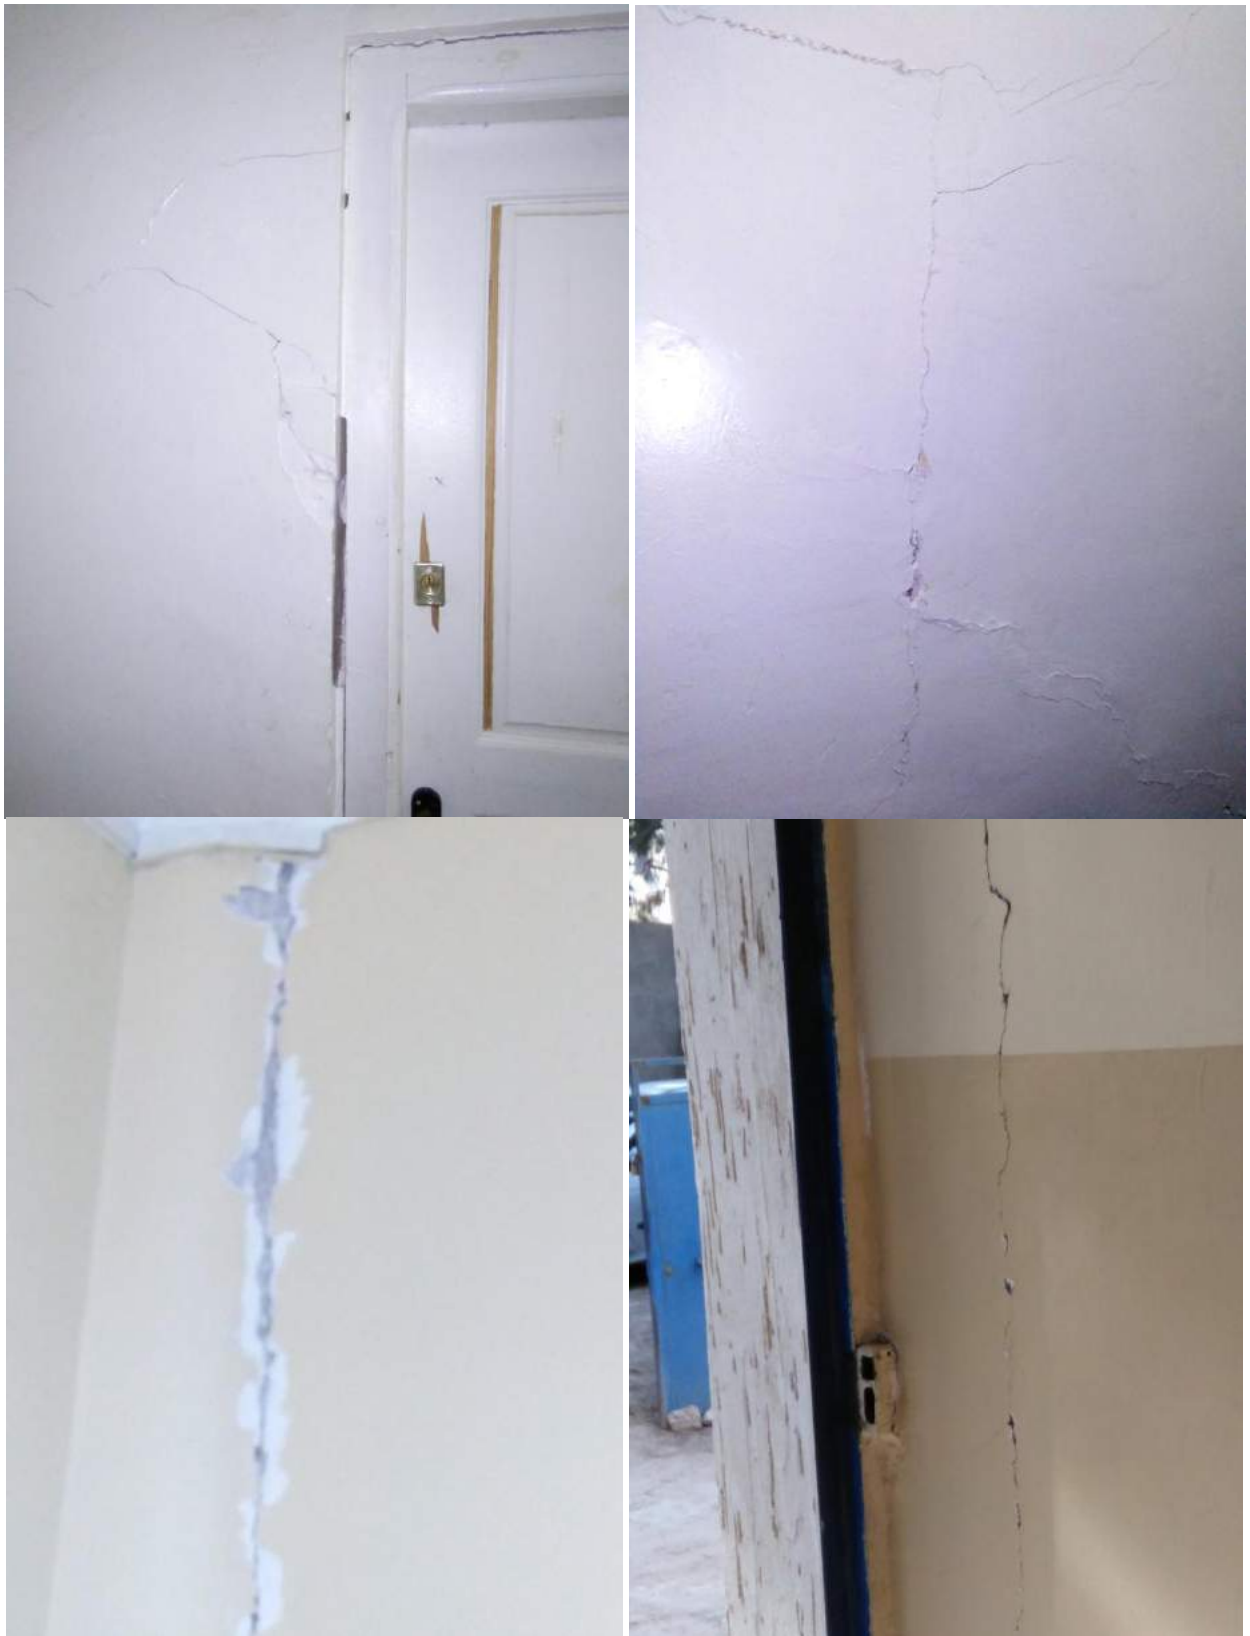
**Figure 20 : Les fissures verticales sont visibles notamment au niveau de l'interface maçonnerie en briques et éléments structuraux en béton armé.**

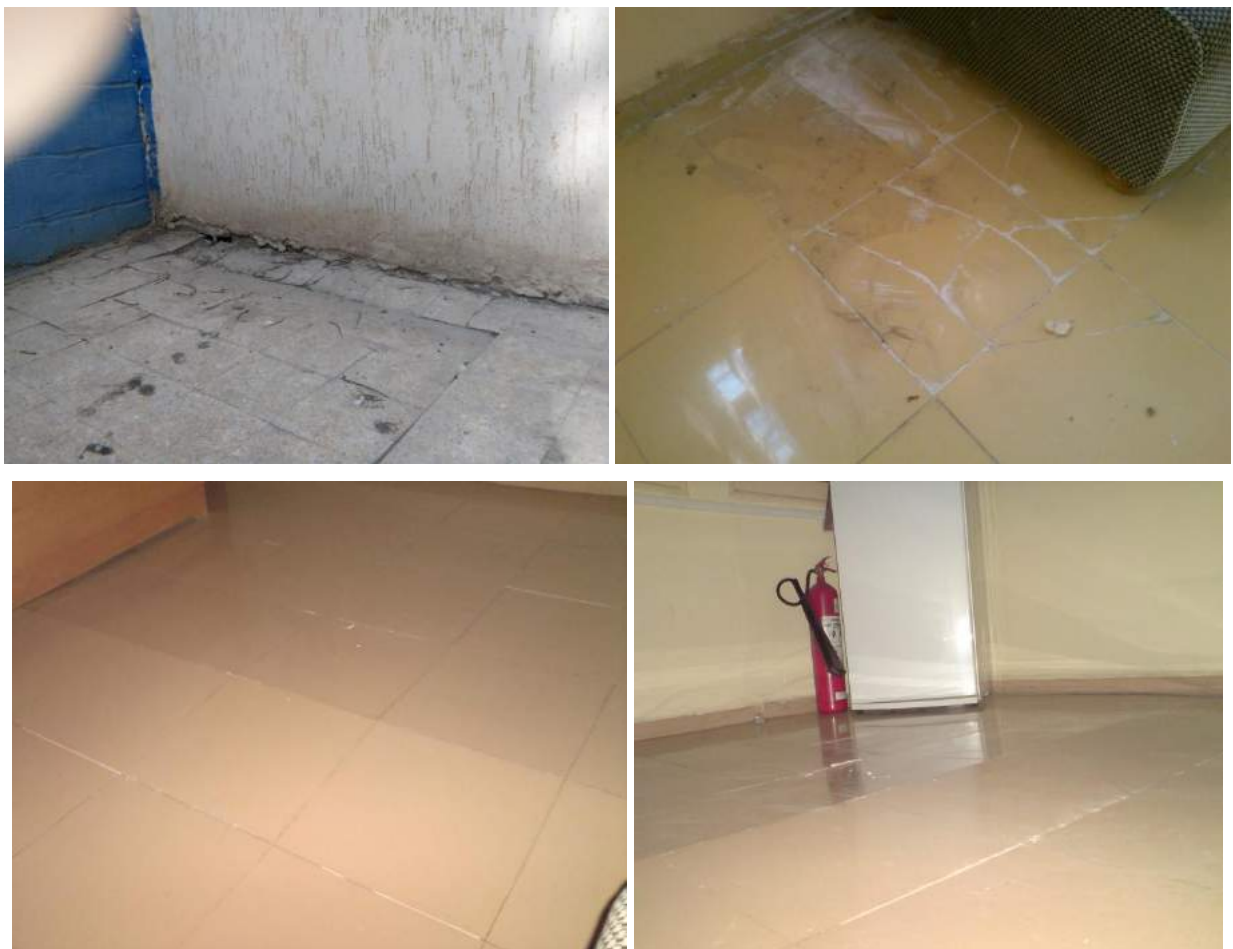
Ces dégradations sont imputables au tassement du sol notamment le remblai. L'infiltration des eaux fortuites des pluies et l'humidification du sol favorisent le mouvement des sols sensibles à l'eau. La dégradation du réseau de drainage et du dallage périphérique a amplifié l'infiltration des eaux accidentelles.

Figure 21 : gonflement et dégradation des carreaux de revêtement du plancher.

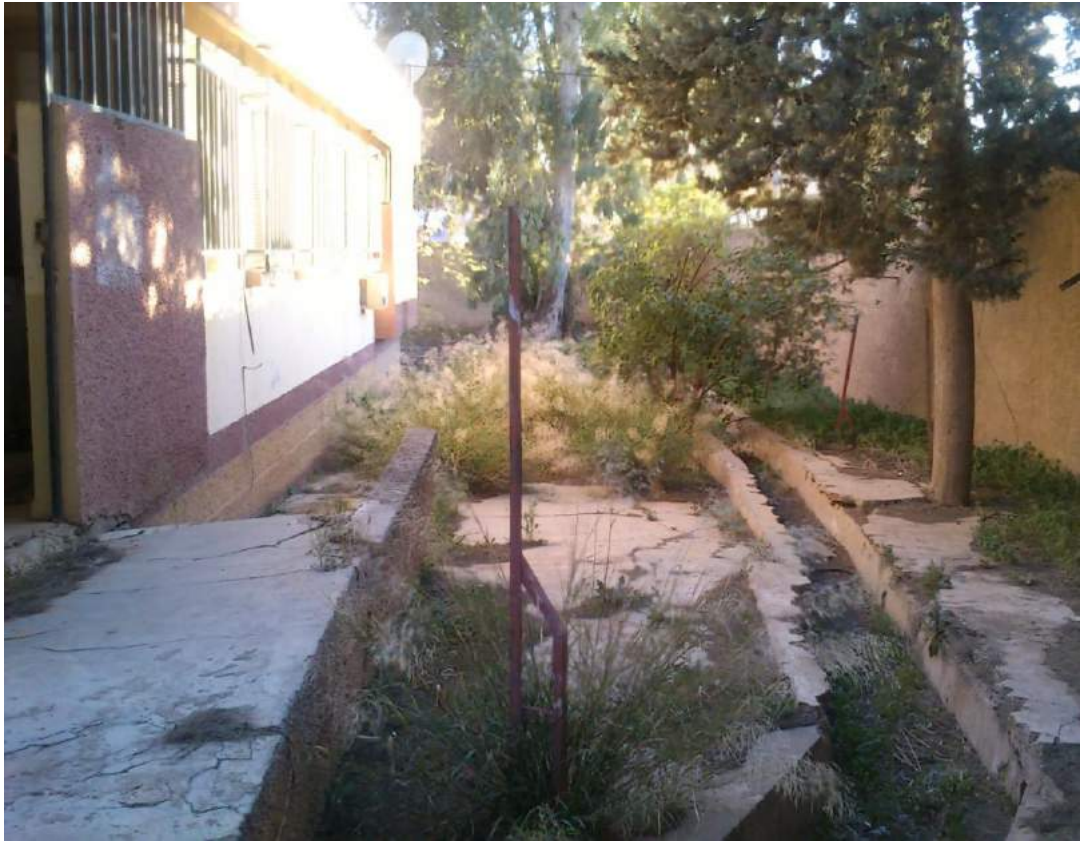
**Figure 22 : affaissement du dallage en béton et du drain des eaux pluviales**

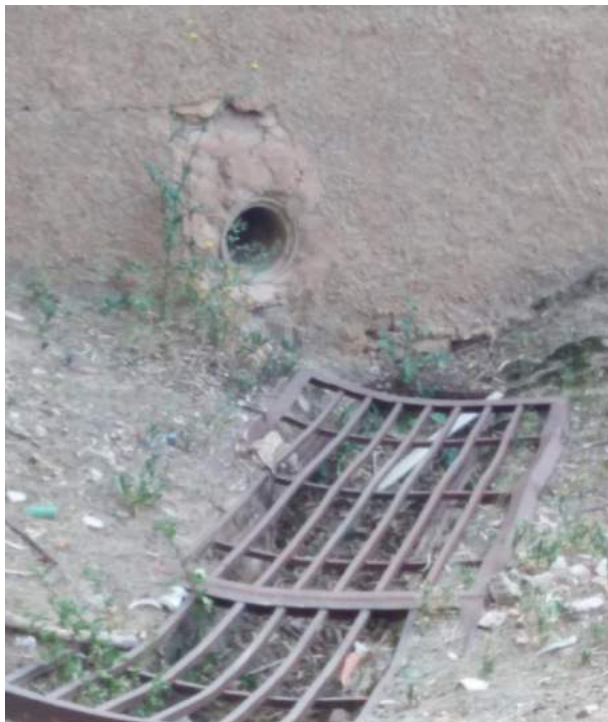
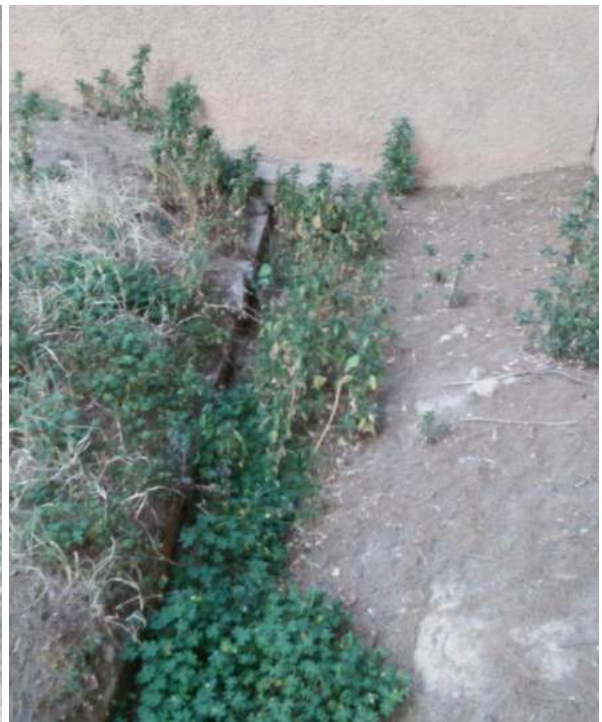
**Figure 23 : obstruction du drain d'évacuation des eaux pluviales**

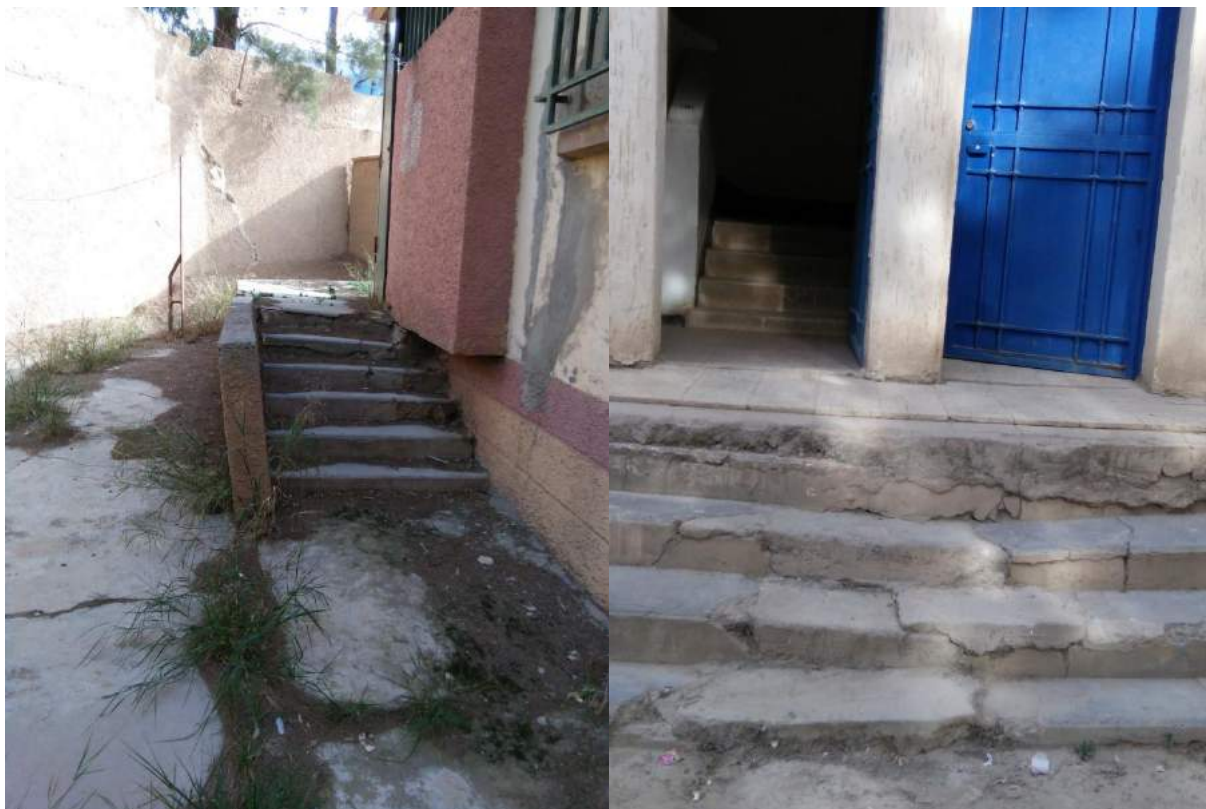
**Figure 24: tassement sous dallage et basculement des escaliers**

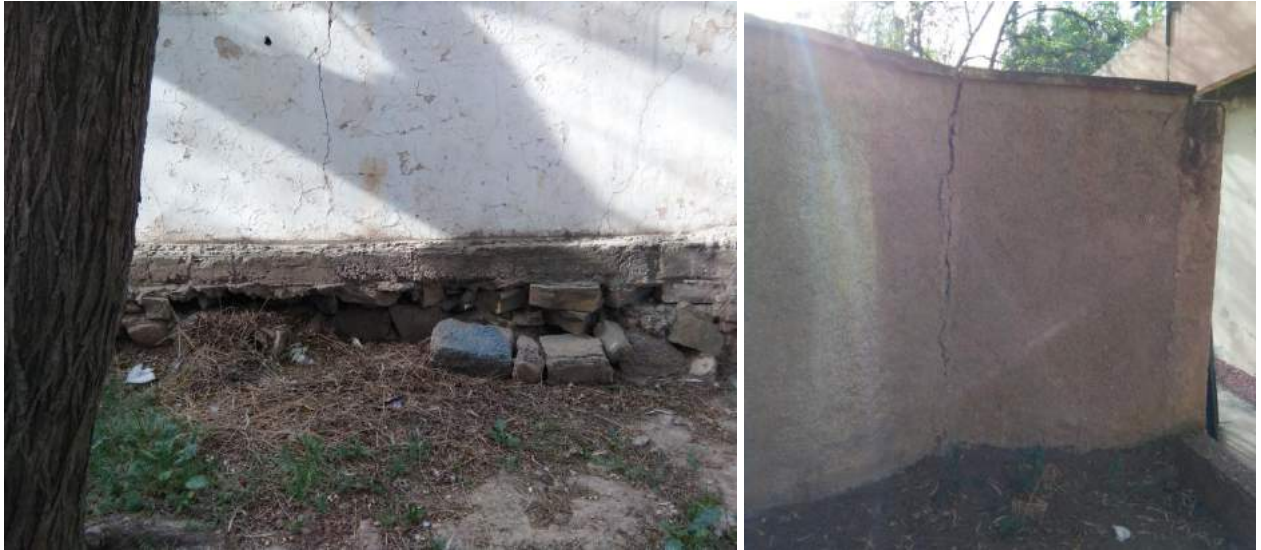
Le mur de clôture, notamment son côté Est, est le plus exposée aux eaux de ruissellement. Il présente un risque de basculement en plusieurs endroits. Les eaux de ruissellement en se rabattant sur ce mur, elles s'infiltrent à travers la paroi de clôture et atteignent le sol d'assise argileux en modifiant ses caractéristiques physique et mécanique. À l'origine, cette clôture est un soubassement barreaudé qui a été renforcé par un rehaussement de deux mètres. Le poids du mur rehaussé rapporté sur au sous-bassement d'origine exerce une surcharge supplémentaire aggravant l'instabilité du sol d'assise et déclenchant un tassement de la couche du remblai d'autant plus que le mur de clôture est construit sans chaînage en tête encore moins sans joint à mi-longueur. Or aucun mur de clôture réalisé sur un remblai ne résiste à des altérations aggravées par l'eau.

**Figure 25 : éclatement de la maçonnerie et effritement du béton de la longrine**

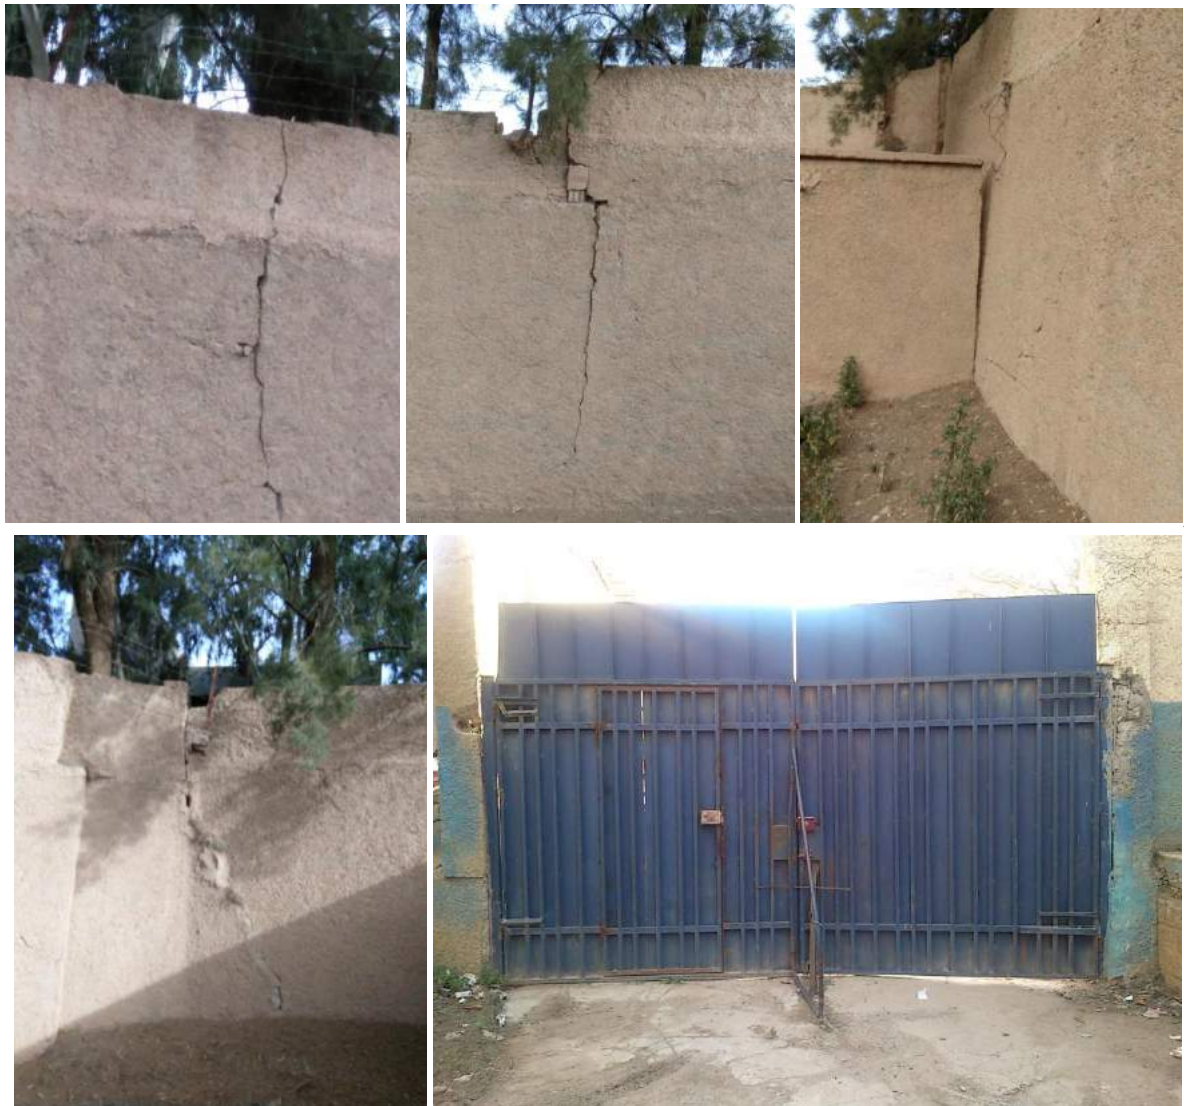
**Figure 26 : fissures franche en plusieurs endroits de la clôture et risque de balancement, dégradation apparente des poteaux support de la porte métallique.**

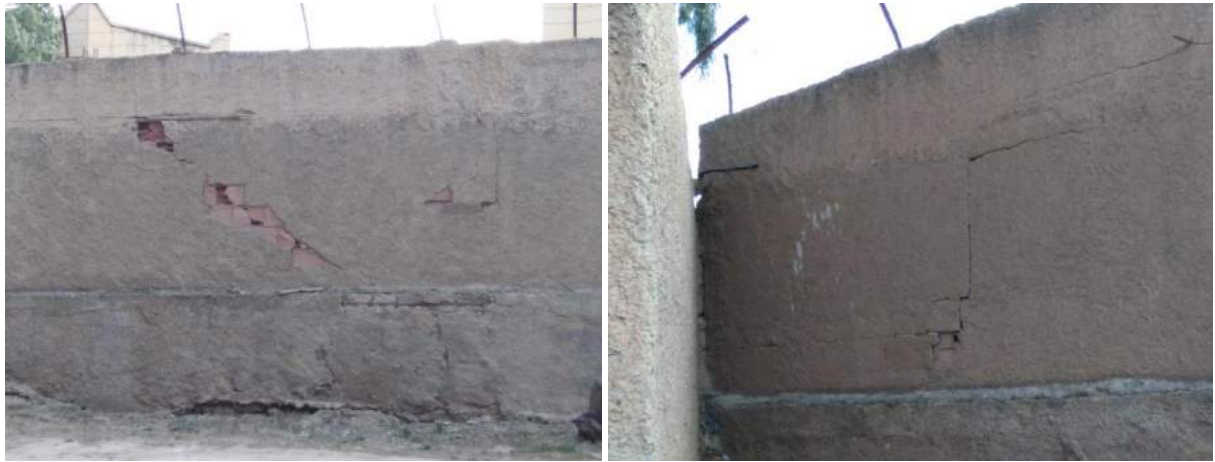
**Figure 27 : fissures en gradin visibles sur toute la clôture.**

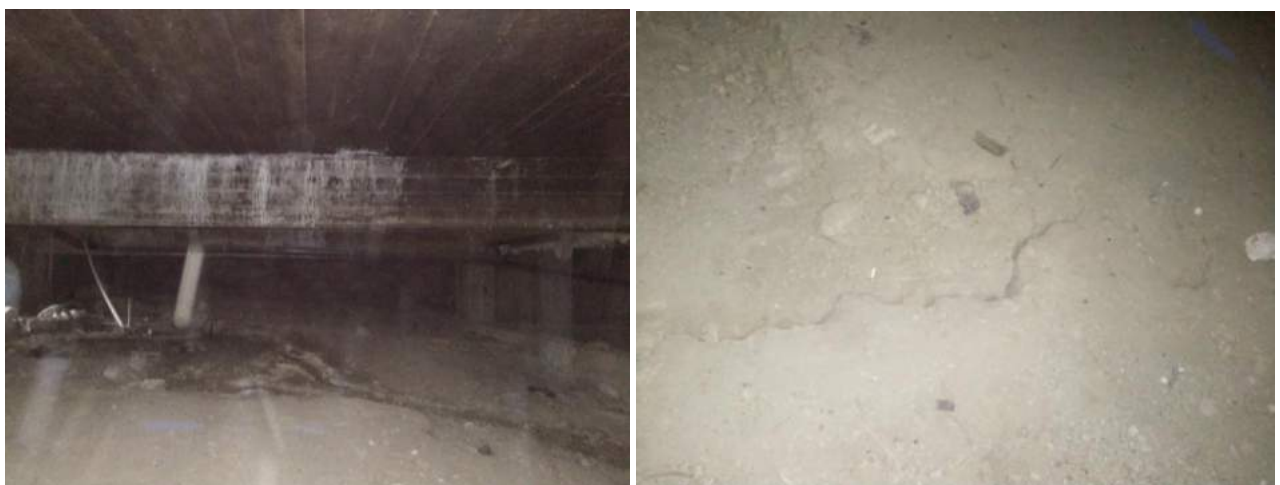
Figure 38 : Traces de ruissellement, tâches d'humidité sur une poutre, Sous-sol
