Faculté de Technologie

## MEMOIRE

Présenté pour l'obtention du Diplôme de MASTER en Génie civil

### Diagnostic de pathologies de bâtiment. Le cas du siège : CACOBATPH à Saïda

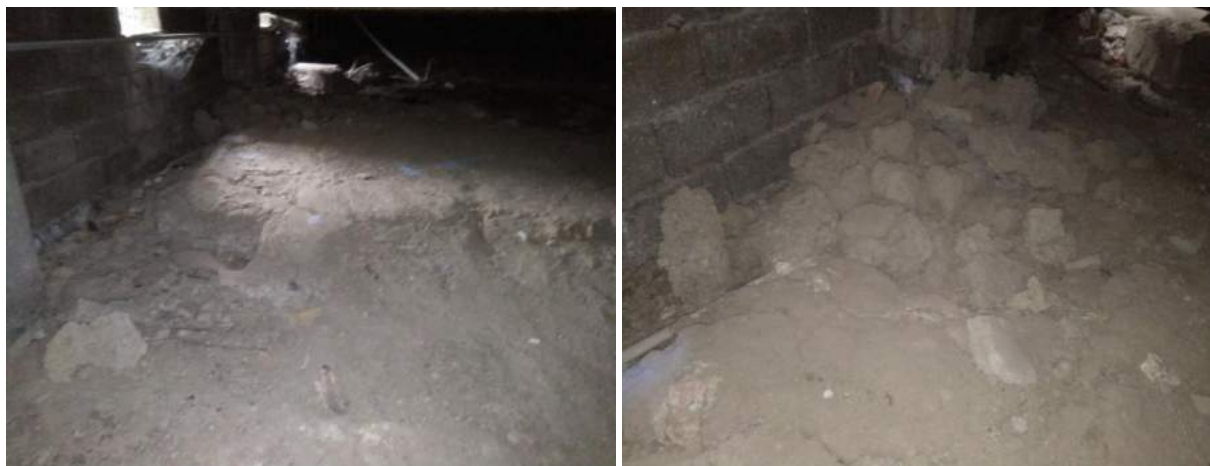
**Figure 39 : Remblai remanié soit par l'infiltration des eaux pluviales ou par les fuites d'eau des canalisations.**

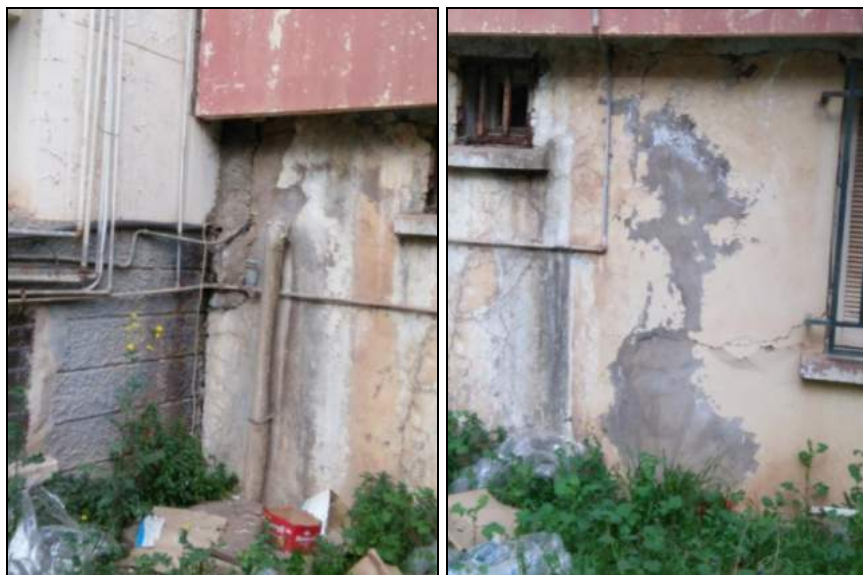
La dégradation de l'étanchéité en plusieurs endroits des planchers, notamment au niveau de la terrasse est amputée la dégradation des conduits d'évacuation des eaux pluviales et leurs conséquences sur la maçonnerie.

Figure 40 : dégradation de l'étanchéité, déversement des fuites d'eau de citerne installée à la terrasse

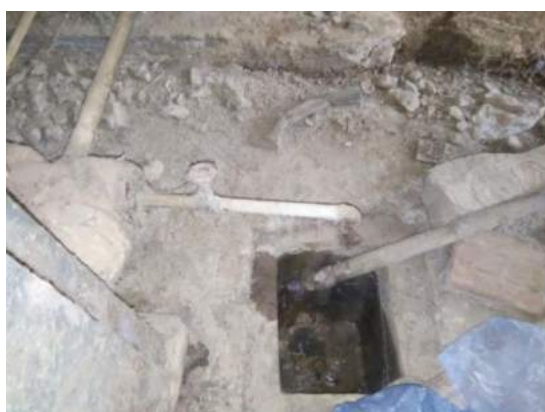
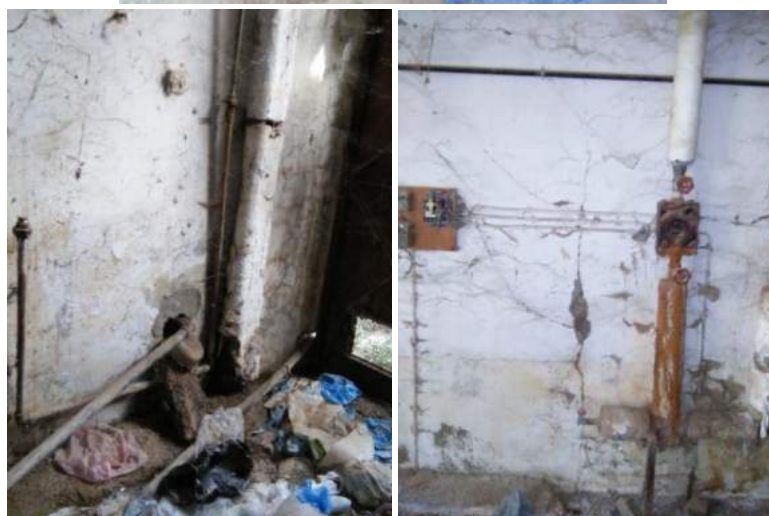
Figure 41 : tuyauterie défectueuses de la chaudière et écoulement d'eau dans le sous-sol

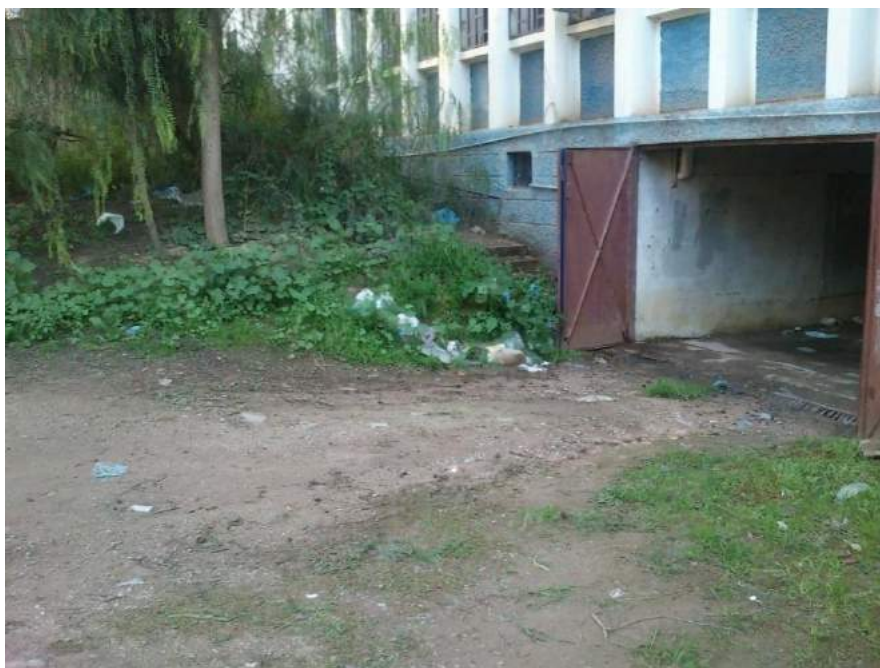
**Figure 42 : obstruction des caniveaux à l'accès du sous-sol, la dénivelée du terrain favorise l'arrivée des eaux de ruissellement chargées de terre à l'intérieur du sous-sol.**

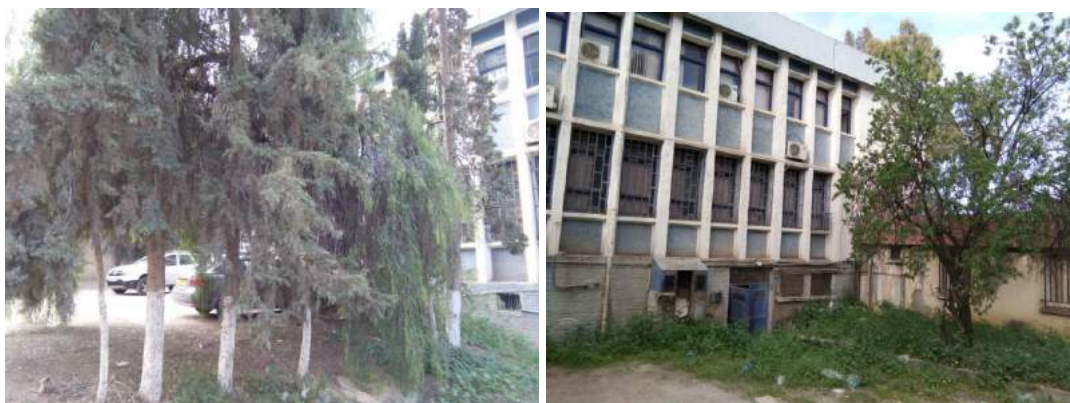
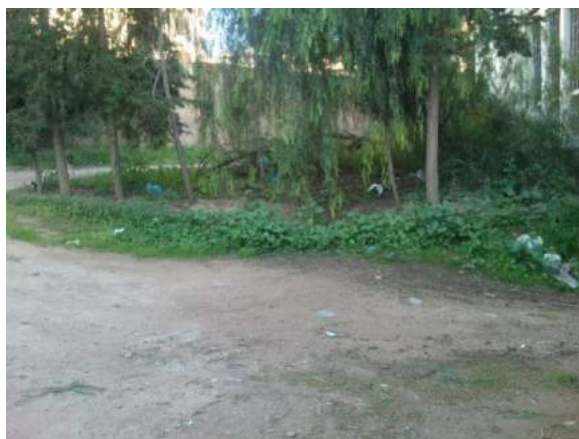
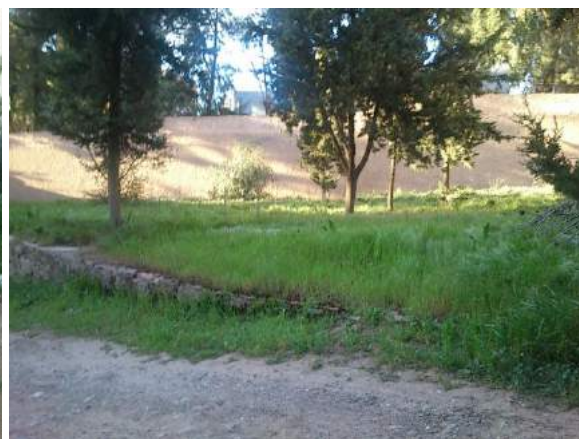
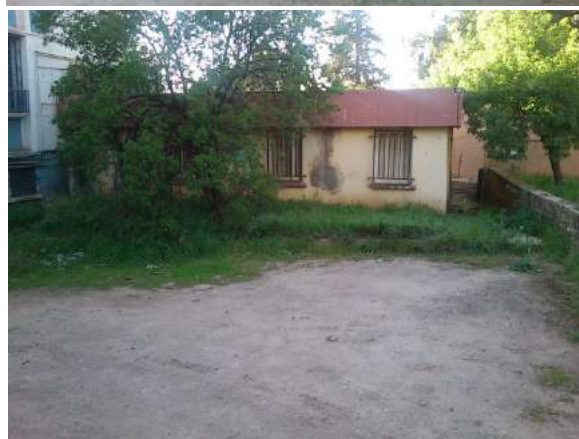
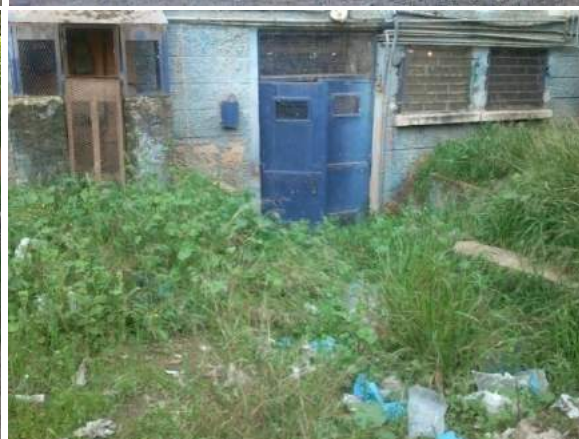
La présence de végétaux avides d'eau au voisinage d'une construction peut générer des désordres importants. En période de sécheresse, les racines et les radicelles peuvent passer sous les fondations ou sous les dallages à la recherche de l'eau et de l'humidité. Elles contribuent à l'assèchement du sol sous les fondations et peuvent se révéler nuisibles. Les végétaux favorisent la rétention des eaux et peuvent se révéler nuisibles. En cherchant l'humidité, les racines s'orientent en profondeur et contribuent à l'assèchement du sol sous fondations en provoquant le phénomène de tassements.

**Figure 43 : Végétation abondante**

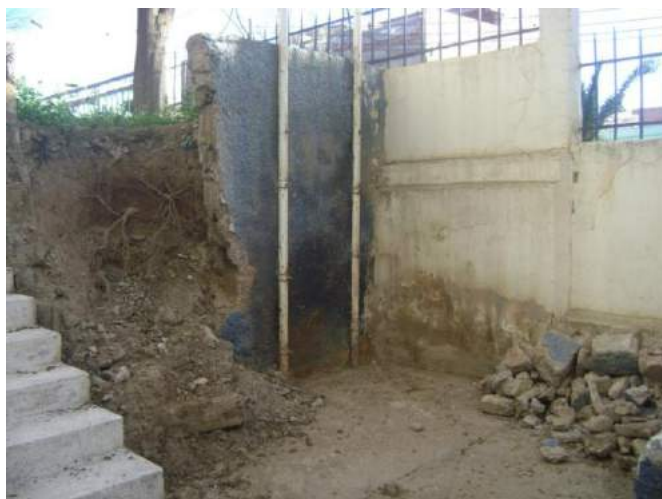
**Figure 44 : l'incidence des racines d'arbres sur l'effondrement d'un mur**

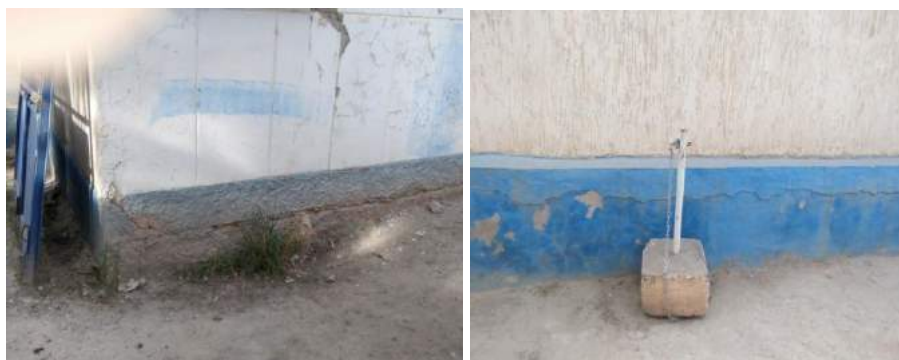
La cour sise derrière le siège n'est pas totalement revêtue par un dallage d'où l'affaissement en plusieurs endroits du dallage édifié en partie sur du remblai mal compacté et dont l'épaisseur est comprise entre 1,5 et 2 mètres. Les affaissements observés peuvent être attribués au comportement du sol d'assise sensible à l'eau et comme une conséquence directes des tassements. Ce processus est de surcroît aggravé par la présence, à proximité, du bâtiment de plants de long tige, de végétations et d'herbes sauvages dont le besoin en eau est important en période sèche de sécheresse.

**Figure 45 : la fondation insuffisamment supportée par le sol d'ancrage, elle a fléchi en produisant une fissure entre le plancher et le soubassement**

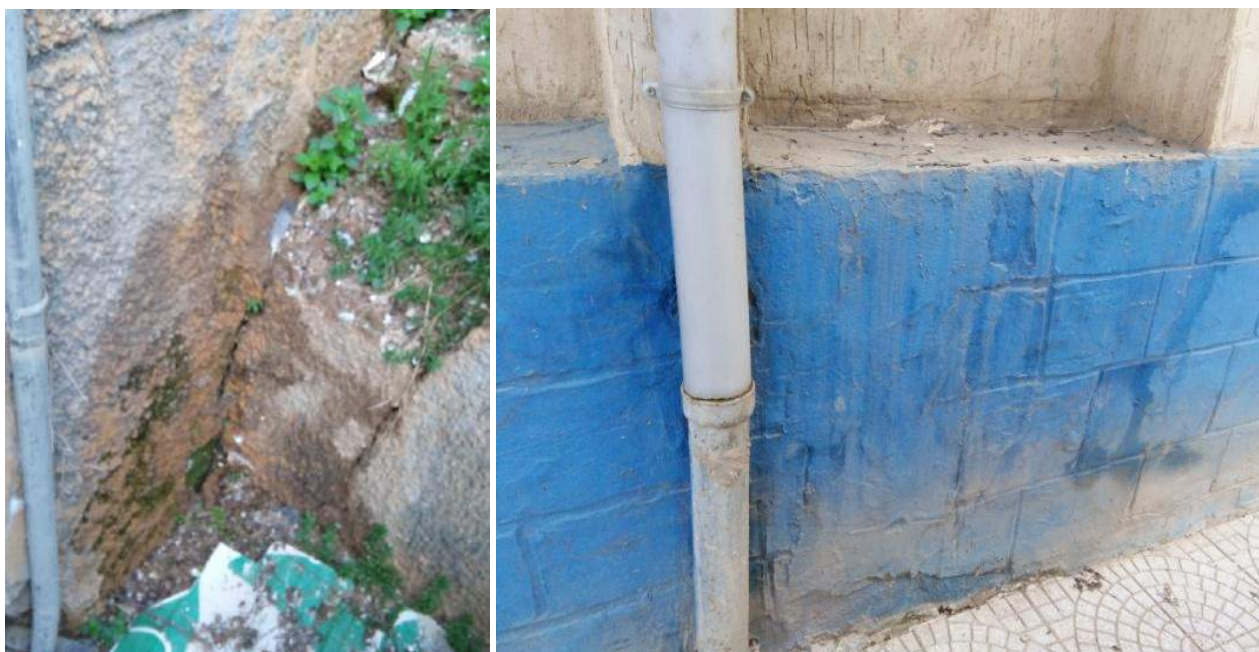
Normalement, les descentes extérieures d'eaux pluviales se raccordent au pied du bâtiment ou dans un regard pour l'évacuation. Cette disposition nécessite, en terrain argileux, une parfaite étanchéité au droit du regard, de façon à éloigner des fondations les eaux de pluie. Les dégradations constatées sont aussi dues à des regards non étanches et posés sur du remblai qui tasse sur place. Aussi, l'eau collectée par les descentes défectueuses se déverse et coule à ciel ouvert le long du dallage affaissé pour atteindre les fondations qui vont alors tasser.

**Figure 46 : descentes défectueuses laissant fuiter l'eau à travers le solin et les murs.**
