Faculté de Technologie

## MEMOIRE

Présenté pour l'obtention du Diplôme de MASTER en Génie civil

### Diagnostic de pathologies de bâtiment. Le cas du siège : CACOBATPH à Saïda

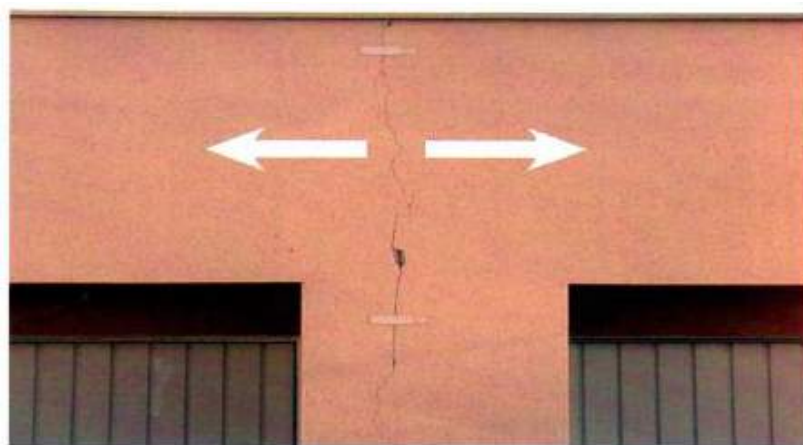
Ce type de fissures résulte d'une rupture en traction du mur. Elles peuvent aussi résulter d'un tassement de terrain ou suivent la déformation excessive d'une poutre porteuse et la dilatation d'un acrotère (figure 1). Les fissures verticales sont visibles notamment au niveau de l'interface maçonnerie en briques et éléments structuraux en béton armé. La fissure s'est ouverte à mi-longueur de la façade. Les contraintes de la traction au niveau de l'acrotère n'ont pas pu être équilibrées par le ferrailage.

**Figure 1 : Cas de dilatation d'un acrotère par effet de dilatation.**

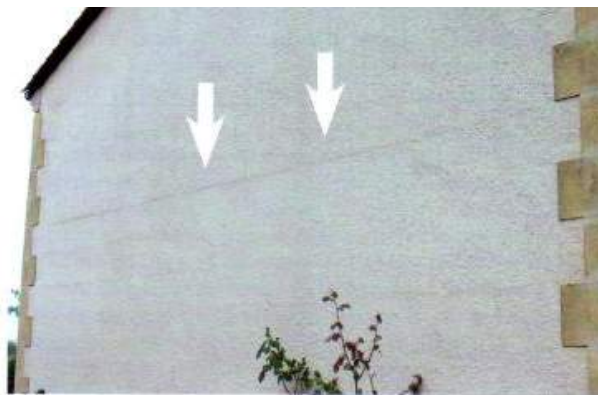
Les fissures horizontales ou verticales ont généralement des ouvertures modestes de l'ordre du millimètre. Elles sont liées aux phénomènes dits de retrait ou de dilatation excessifs des matériaux. Elles peuvent apparaître en partie d'une paroi et le plus souvent à la jonction de deux éléments constitutifs de l'ouvrage : entre planchers et mur notamment, en extrémité de poutre ou d'acrotère de terrasse. C'est une fissure dit de plancher (figure 2). Elle ne compromet pas la solidité de l'ouvrage.

**Figure 3 : fissure dit de plancher.**

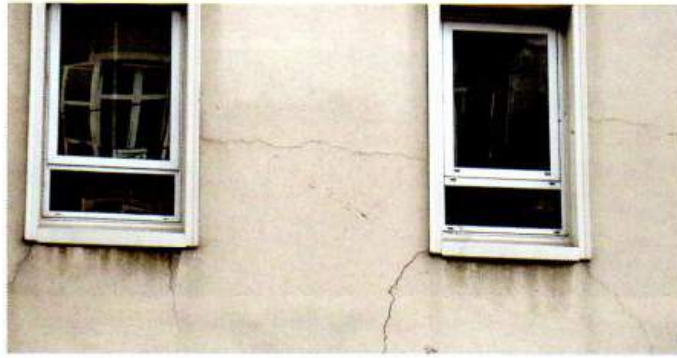
- elles peuvent être la conséquence de la déformation de l'ouverture d'un carré ou d'un rectangle parfait comportant des angles droits devient un parallélogramme. Les fissures s'ouvrent le long des bissectrices des angles obtus. Elles apparaissent suite à la dilatation d'une terrasse ou la défaillance des fondations.
- elles peuvent aussi résulter d'un retrait des matériaux constitutifs de la façade, voire du seul enduit de façade.

**Figure 4 : l'enduit a subi un retrait en excès.  
Les fissures visibles dans les angles des fenêtres qui bloquent sa déformation.**

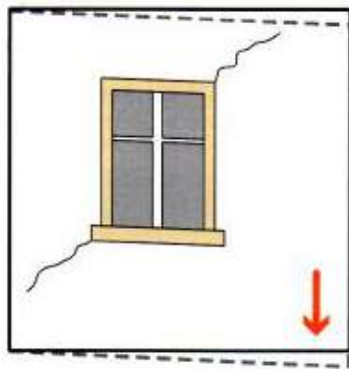
Effet d'un tassement :  
fissuration suivant la diagonale de l'ouverture

**Figure 5 : fissures visibles dans l'angle des ouvertures**

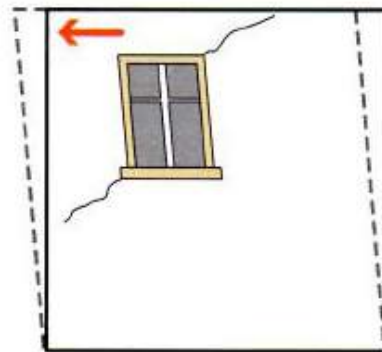
Effet d'une dilatation en extrémité de façade :  
fissuration suivant la diagonale de l'ouverture

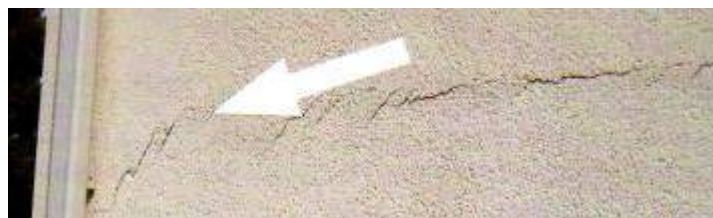
Les fissures en forme d'hachures visibles à la jonction entre un plancher et un mur porteur en maçonnerie résulteront souvent d'un mouvement relatif dans le plan horizontal du plancher par rapport au mur ; on parlera dans alors de fissures de cisaillement consécutives à la dilatation du plancher. Ce sont des fissures très étroites, à peine visible à l'œil nu (inférieure à 0.2mm).

**Figure 6 : le plancher des combles s'est dilaté et l'enduit s'est donc fissuré  
suite à un cisaillement à la jonction entre le plancher et la maçonnerie.**

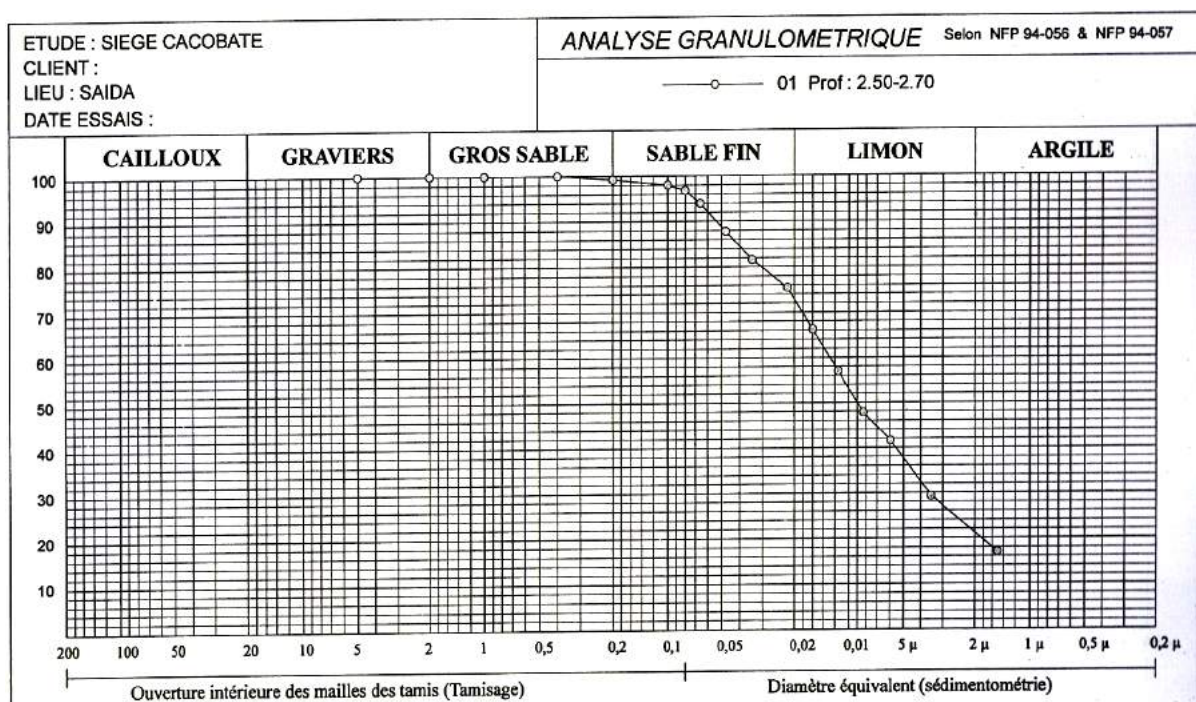
Figure 31 : courbe granulométrique de l'échantillon 01

Selon les résultats des essais, il s'agit d'un sol fin à granulométrie étalée avec une fraction de particules fines variant de (95,60 à 96,80) %.

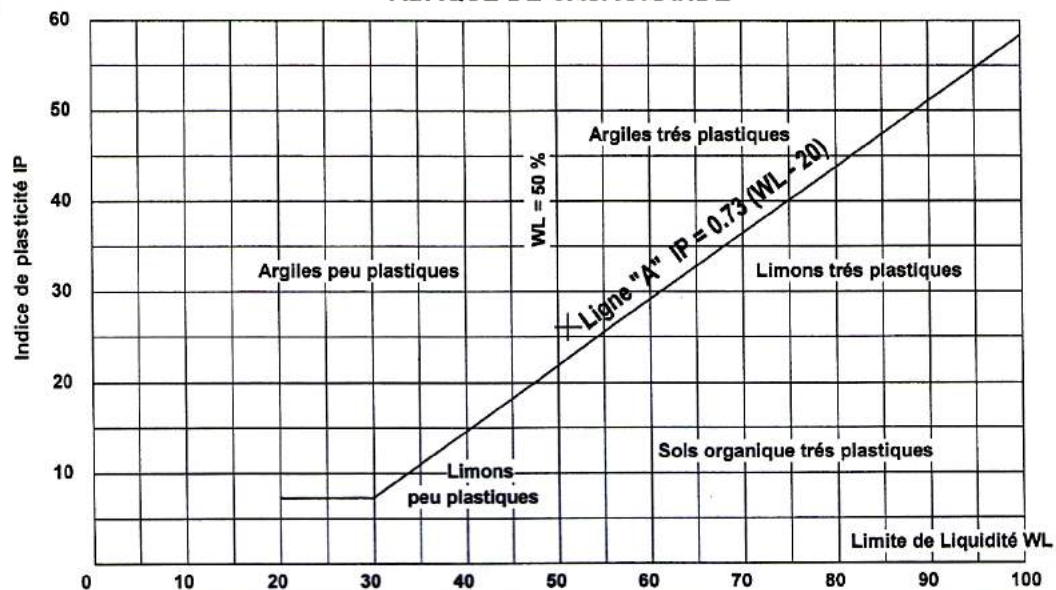
Figure 34 : limites d'Atterberg de l'échantillon 01.

Pour les deux essais caractérisant la largeur de la zone du sol étudié, l'indice de plasticité (**IP**) est supérieur à 25,55 et inférieur à 26,07. La lecture du diagramme de plasticité révèle donc **une argile très plastique**.
