Présenté pour l'obtention du Diplôme de MASTER en Génie civil

Spécialité: Géotechnique

ENTRETIEN DES CHAUSSEES RECHERCHE BIBLIOGRAPHIQUE

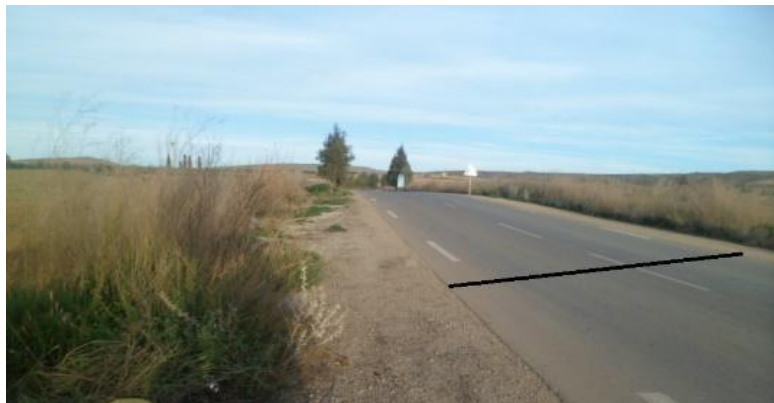
*Figure I-13 : La chaussée*

C'est la partie renforcée et affectée à la circulation des véhicules. Pour subir directement les actions des véhicules et les facteurs naturels, sa largeur dépend essentiellement de la considération de débit, elle est divisée en voies de circulation.

La largeur de la chaussée varie entre 3 à 7m

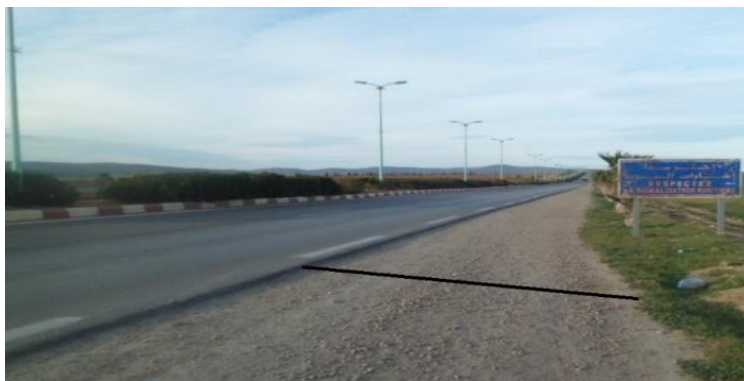
*FigureI-14 : L'accotement*

Il sert de support latéral à la structure de la chaussée, de refuge aux véhicules arrêtés ou en panne. Il permet la circulation des véhicules d'urgence et protège l'automobiliste lors d'un dépassement imprévu en lui permettant d'éviter une collision frontale.

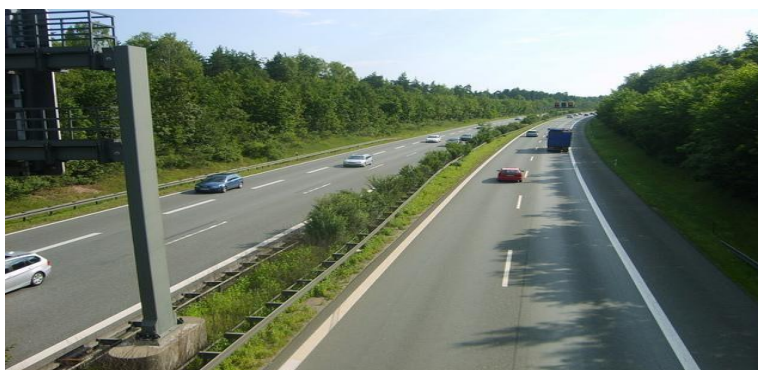
*FigureI-15 : Terreplein central*

En conception routiers un séparateur désigne une zone ou un dispositif compris entre deux largeurs roulables empruntées par des circulations de même sens ou de sens contraire et conçu de façon à décourager ou a empêché le passage des véhicules d'une chaussée à l'autre.

Il constitue une réserve foncière pour l'éventuel élargissement ou déboulement de la route ou de l'autoroute concernée.

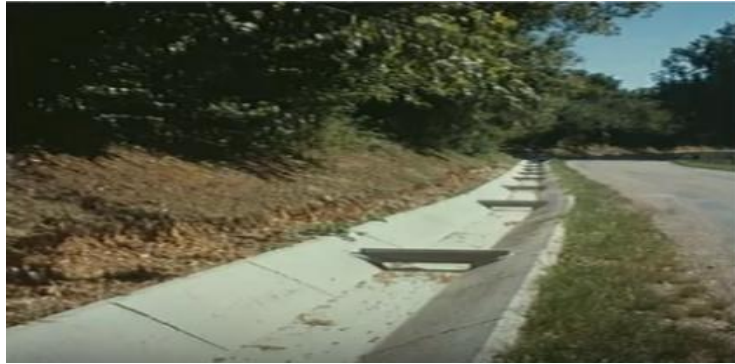
*Figure I-16 : Le fossé*

Ils sont destinés à assainir la plate-forme en collectant les eaux de ruissellement.

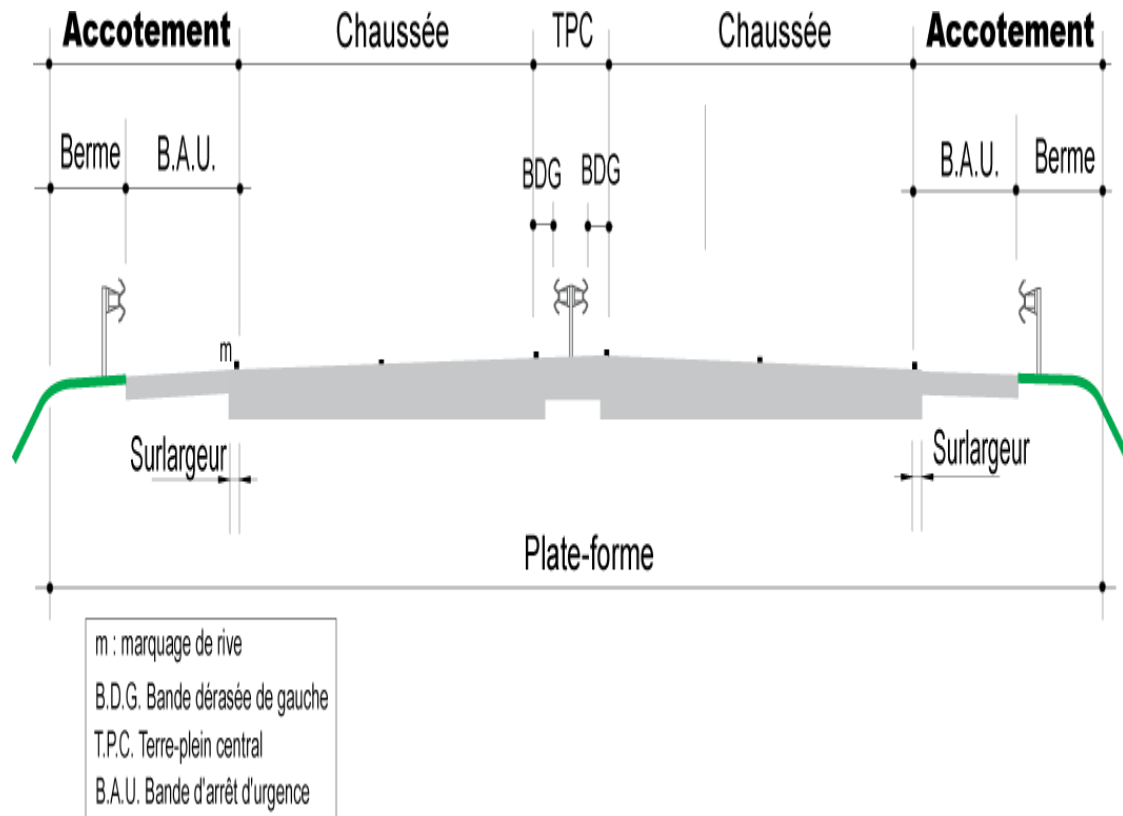
*Schéma I-4 : La plate-forme*

C'est la surface de la route qui comprend la ou les chaussées, les accotements et, éventuellement les terres pleines.

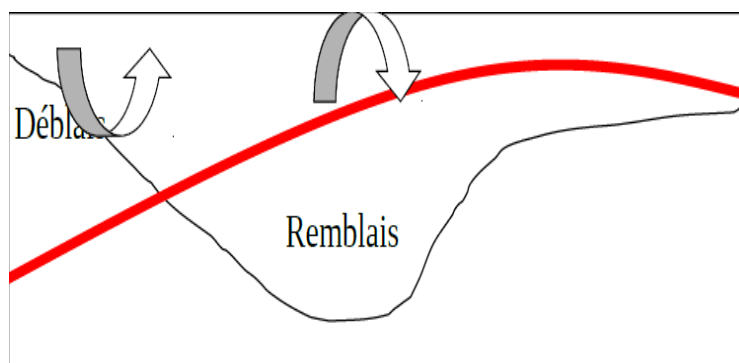
*Schéma I-5 : Remblai et déblai*

Quand la route est construite au-dessus du terrain naturel, on dit qu'elle est en remblais.

Quand elle est construite au-dessous du terrain naturel, on dit qu'elle est en déblais.

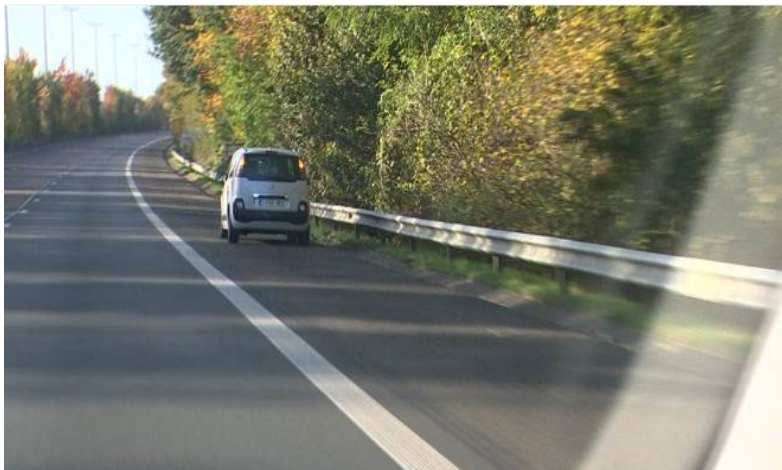
*Figure I-21 : La bande d'arrêt d'urgence (BAU)*

Est une zone dégagée de tout obstacle, sur autoroute entre autres, et généralement bordée à l'extérieur d'une berme engazonnée et elle est spécialement réalisée pour permettre, en cas de nécessité, l'arrêt ou le stationnement des véhicules.

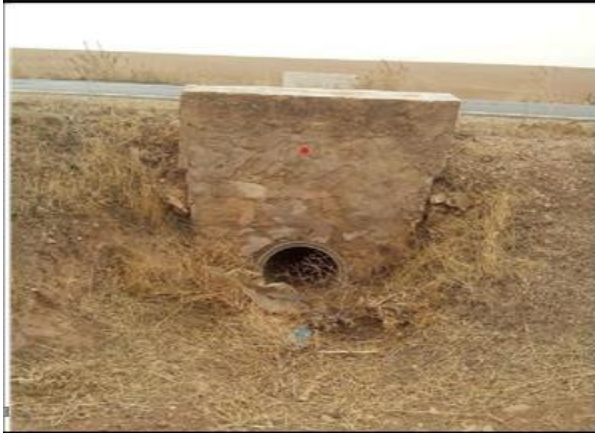
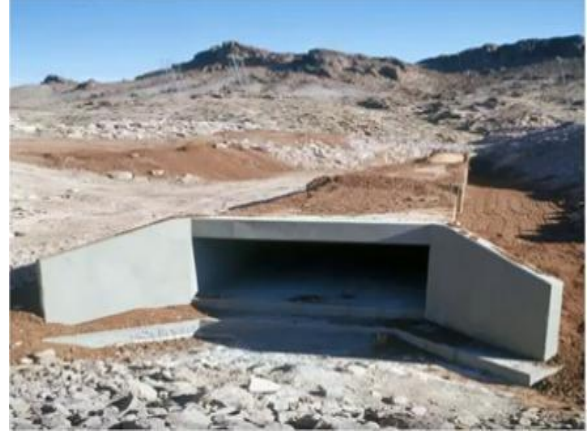
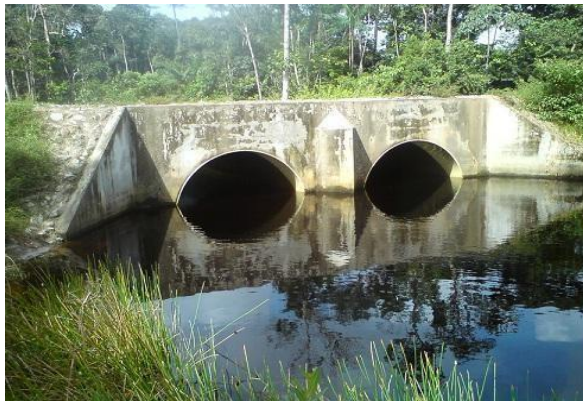
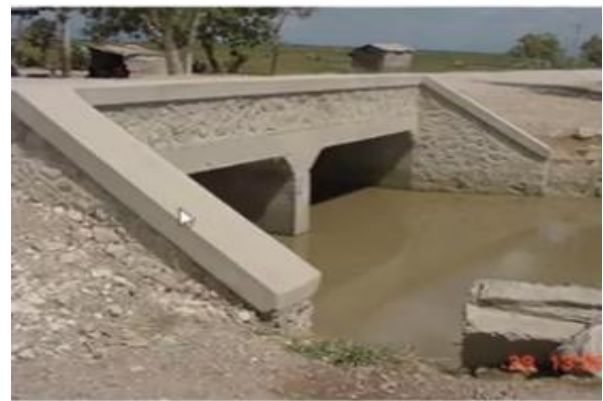
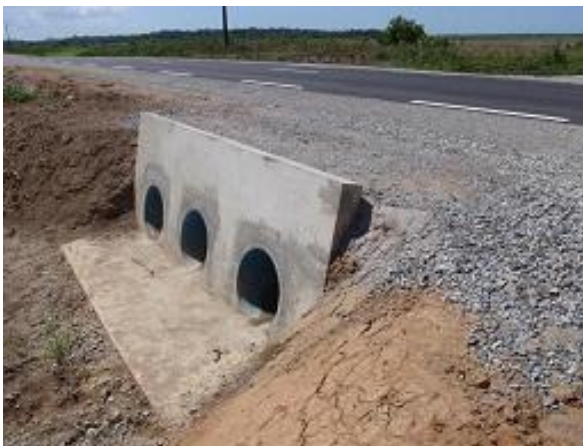
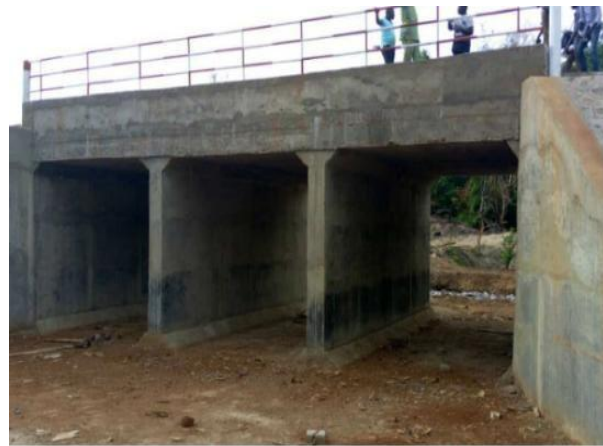
- Les buses : Ouvrages en béton à section circulaire ;
- Dalots: Ouvrages en béton armé à section carrée ou rectangulaire.

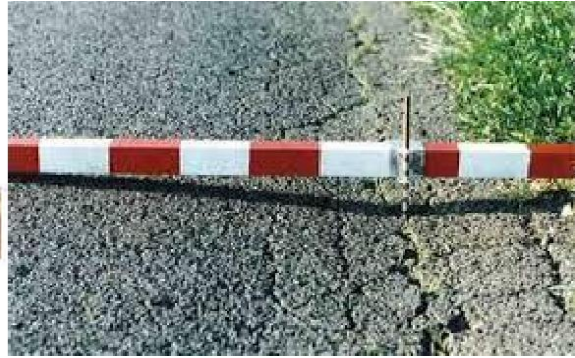
*Figure II-1 : les affaissements. [20]*

L'une des premières conséquences des affaissements est la rétention d'eau pouvant entraîner une diminution de l'adhérence. Il s'en suit une infiltration d'eau dans le corps de chaussée puis un désenrobage des granulats. La flache aboutit enfin à un faïençage évoluant vers un nid de poule par départ de matériaux. La dégradation peut aboutir à une rupture de la chaussée en saison des pluies.

*Schématisme d'un affaissement*

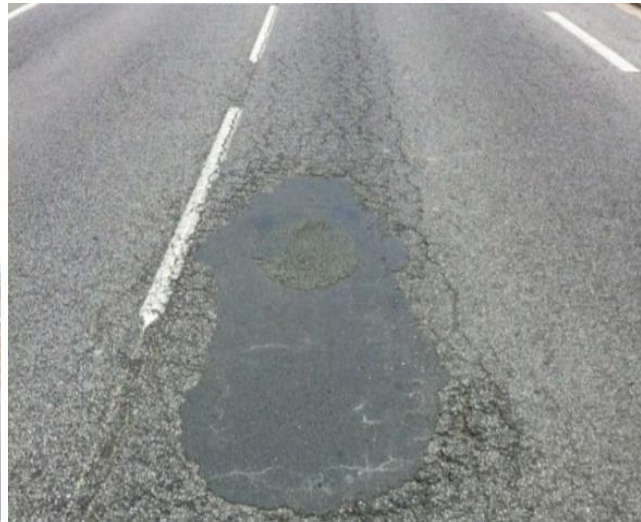
Figure II-2 : l'orniérage.

Les ornières sont parfois accompagnées de fissures qui sont d'autant plus ouvertes que le défaut est profond. En effet, si l'eau pénètre dans le corps de la chaussée, l'orniérage va s'accélérer et risque d'entraîner une fissuration et une rupture de la chaussée.

Schématisation d'une ornière

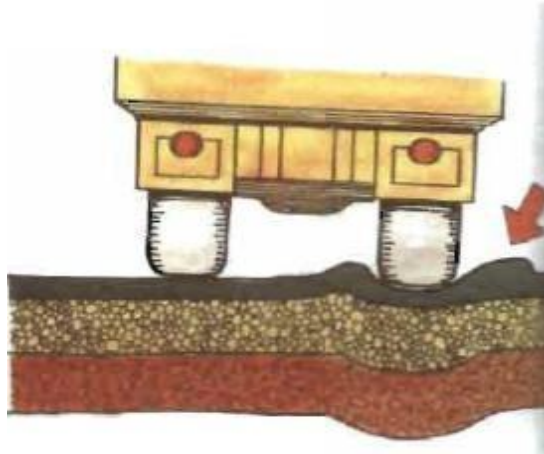
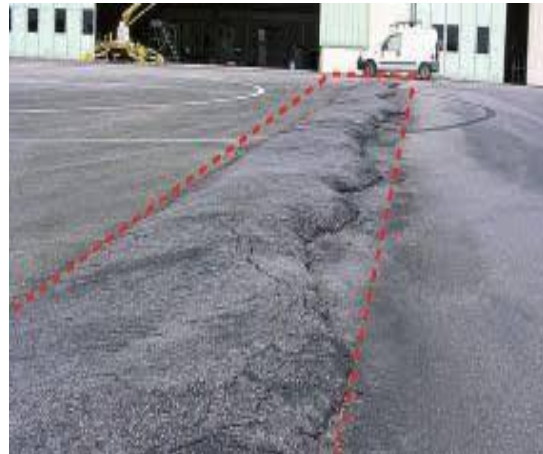
Figure II-3 : les bourrelets. [21]

L'évolution du bourrelet est en rapport avec celle de l'orniérage. Ainsi, ils sont fréquemment accompagnés d'extrusion de matériaux mous sous l'effet de la déformation et d'une destruction progressive de la chaussée. Il peut aussi en résulter une fissuration et ou arrachement de la couche de surface. Un défaut d'uni est aussi souvent constaté. [21]

Schématisation d'un bourrelet

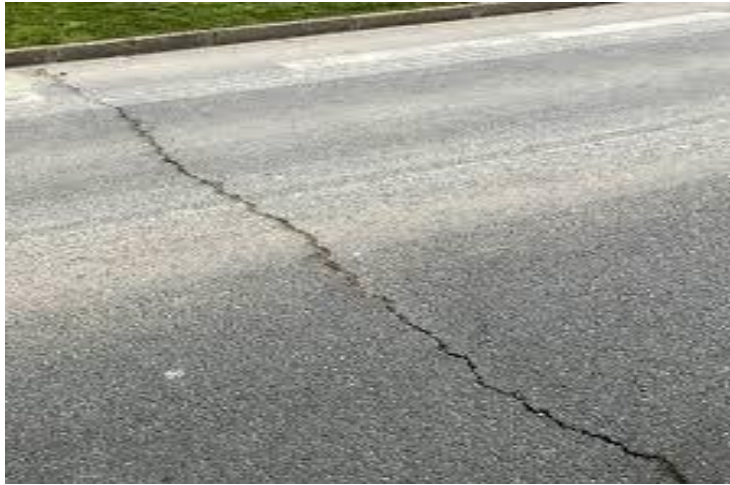
*Figure II-4 : les fissures transversales.*

Les fissures transversales apparaissent soit directement en pleine largeur, soit au droit du passage des roues des véhicules pour s'étendre sur la totalité du profil en travers. Elles peuvent par

conséquent augmenter avec le temps. D'abord fines, ces fissures peuvent se ramifier avec épauprèrent des lèvres et évoluent vers les faïençages, les flaches et les départs de matériaux conduisant ainsi à une destruction généralisée ou localisée de la chaussée.

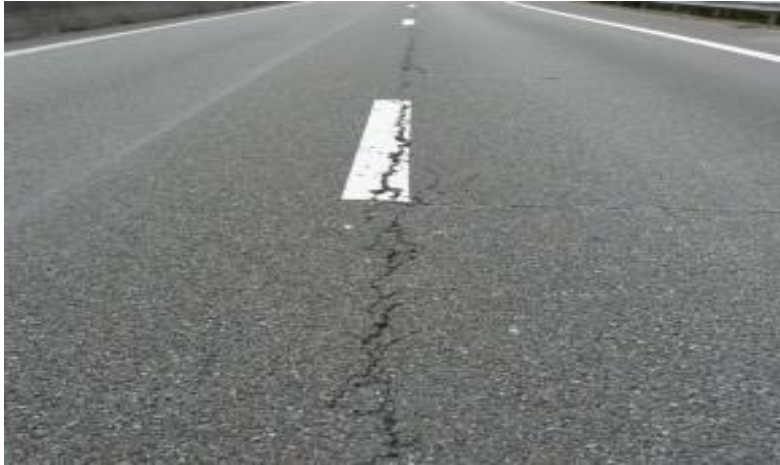
*Figure II-5 : les fissures longitudinales.*

Elles évoluent vers une épauprure des bords de fissure favorisant la pénétration de l'eau, une ramification puis un dédoublement de la fissure avec ouverture des lèvres liée au départ de matériaux en bord de fissure. L'évolution aboutit à un faïençage à mailles fines, à un orniérage et des nids de poules lorsque les fissures sont dues à une résistance insuffisante des matériaux d'assise.

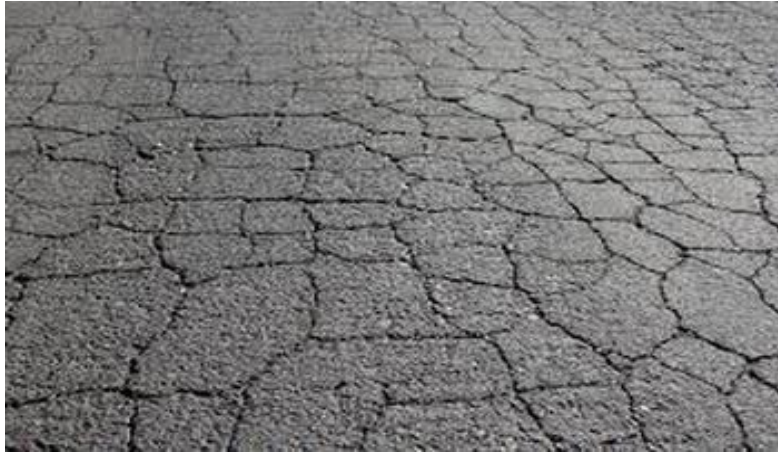
*Figure II-6 : le faïençage.*

Si aucune opération d'entretien n'est effectuée, on assistera à une augmentation des zones faïencées devenant plus serrées. Le faïençage évolue alors vers un départ de matériaux (entraînant la formation de pelades ou encore de nids de poule) et/ou la chute de portance due à la pénétration de l'eau dans le corps de chaussée.

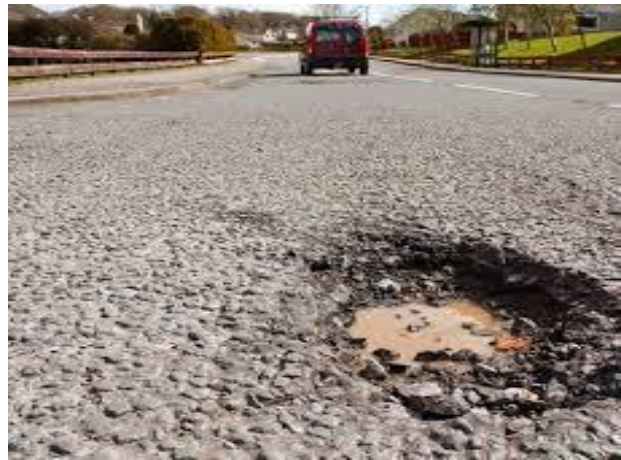
*Figure II-7 : Plumage. [19]*

*Schématisation Plumage*

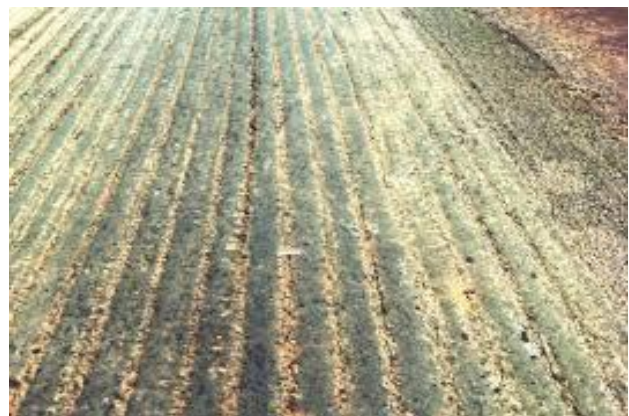
*Figure II-8 : Peignage. [19]*

*Schématisation Peignage*

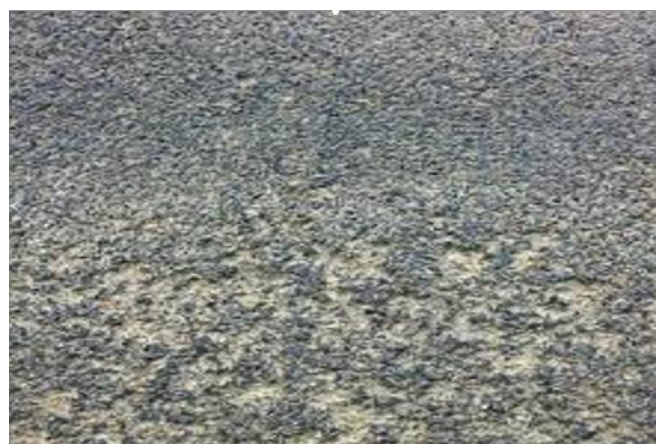
*Figure II-9 : les arrachements.*

Si aucune opération d'entretien n'est effectuée, le désenrobage évolue en surface et en profondeur. On assiste alors à un arrachement des gravillons, puis à l'apparition de nids de poule. [19]

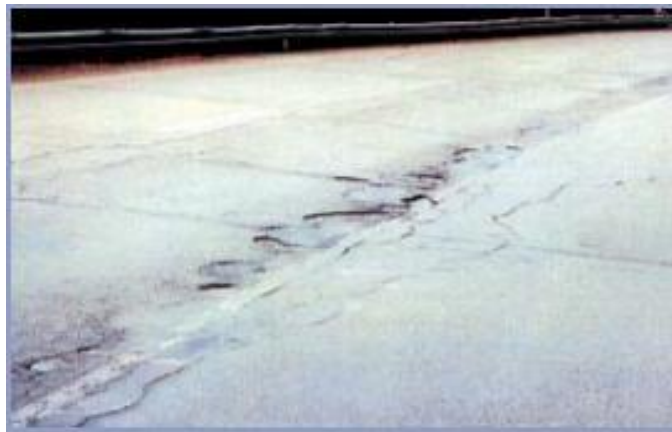
*Figure II-10 : la pelade.*

La pelade évolue vers un arrachement progressif de la couche de surface. Elle s'accompagne aussi d'une altération de l'étanchéité et de l'uni. Elle aboutit enfin vers des nids de poule si elle n'est pas traitée à temps.

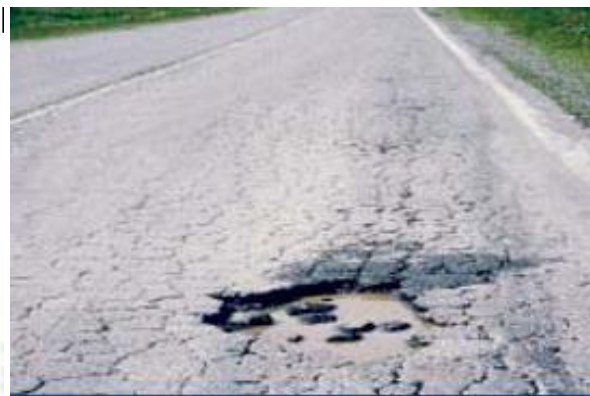
*Figure II-11 : les nids de poule.*

Les nids de poule évoluent vers une augmentation en taille et en nombre des trous et vers la ruine totale de la chaussée. On note aussi une infiltration massive d'eau dans le corps de chaussée. C'est pourquoi, les zones détruites doivent être traitées le plus rapidement possible.

*Schématization nid de poule*

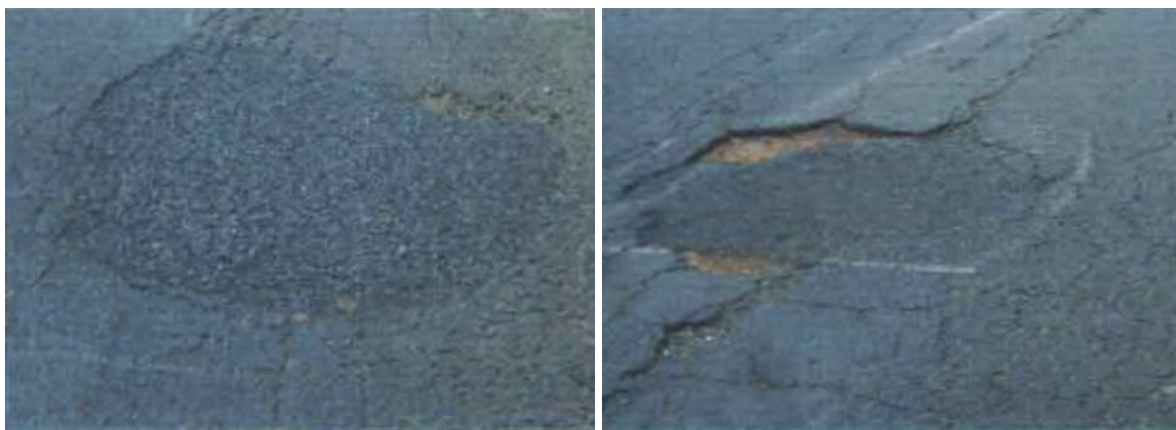
Figure II-12 : Exemple de réparation. [22]      Figure II-13 : Réparation dégradée. [22]

Elles sont identiques à celles qui prévalent pour les dégradations apparaissant à la surface de la réparation.

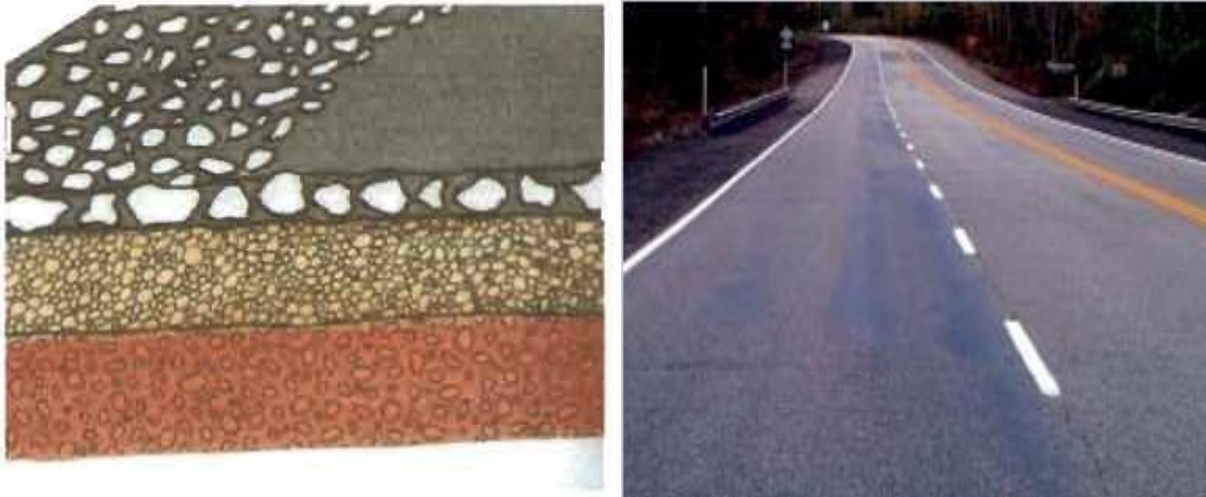
*Figure II-14 : le ressuage. [22]*

Le ressuage se manifeste d'abord par l'apparition des traces de roues sur la chaussée en période de chaleur. Il évolue vers un décollement et un arrachement de la couche de surface sous l'effet de la circulation. Il s'en suit un amorçage de nids de poule. Il y'a lieu de noter que la chaussée devient glissante par temps humide.

*Schématisation ressuage*

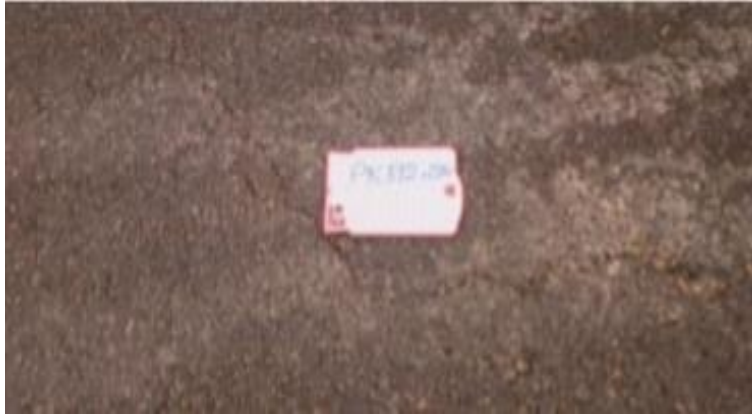
*Figure II-15 : les remontées de fines. [23]*

Les remontées peuvent induire un manque d'adhérence au niveau de l'interface chaussée-pneumatiques par la présence de zones humides à la surface. Elles évoluent vers une destruction progressive de la chaussée sous l'action de l'eau, à une désagrégation des matériaux du corps de chaussée par suite de sa désorganisation et à un désenrobage des granulats. A long terme, des nids de poule peuvent apparaître à la surface de la chaussée à cause de la baisse de portance de l'assise.

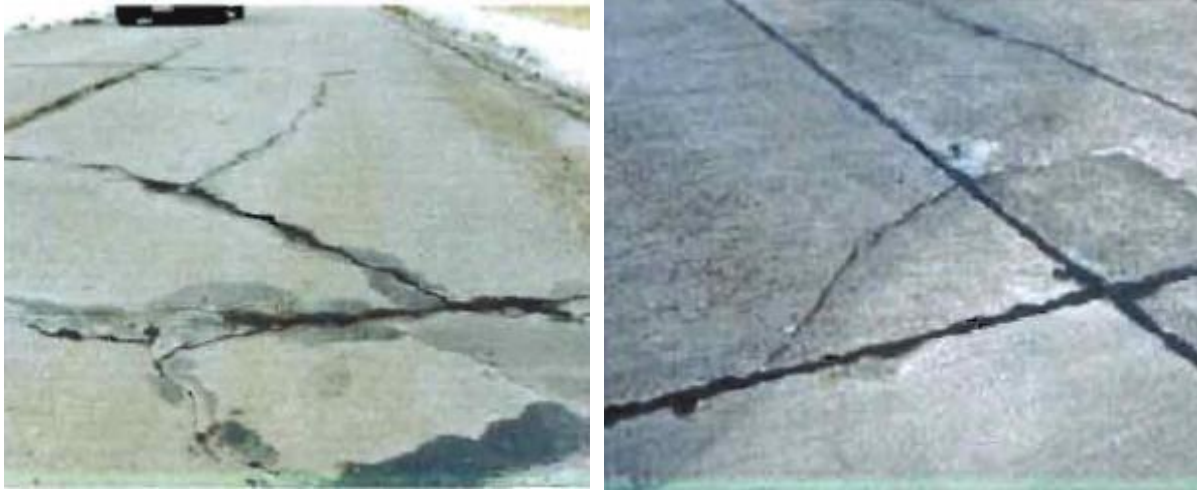
*Figure II-16: Réseau de fissures de formes diverses. [23] Figure II-17 : Fissures en coin de dalle.*

On assiste à une ouverture de la fissure et à l'épaufrure des lèvres favorisant un départ de matériaux et une infiltration d'eau dans le corps de chaussée. Par suite, les battements de dalles provoqués par le trafic lourd entraînent en plus des rejets de pompage. Cette ouverture est limitée pour le béton armé continu jusqu'à rupture des armatures. Il peut aussi se produire une ramification de la fissure et les coins de dalles contigus à la fissure peuvent se casser. [18]

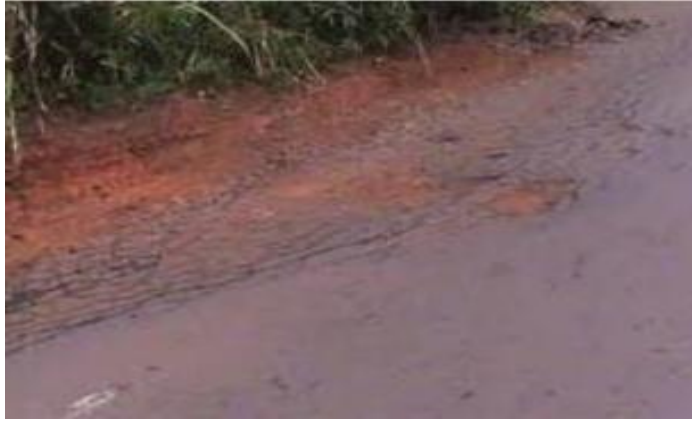
*Figure II-18 : les épaufrures.*

Les épaufrures deviennent de plus en plus nombreuses et larges et évoluent vers la fragmentation en dalles de plus en plus petites. Elles sont aussi accompagnées d'un affaissement de ces dalles et de départs de matériaux. On note enfin une accentuation du phénomène par pénétration d'eau dans le corps de chaussée. [19]

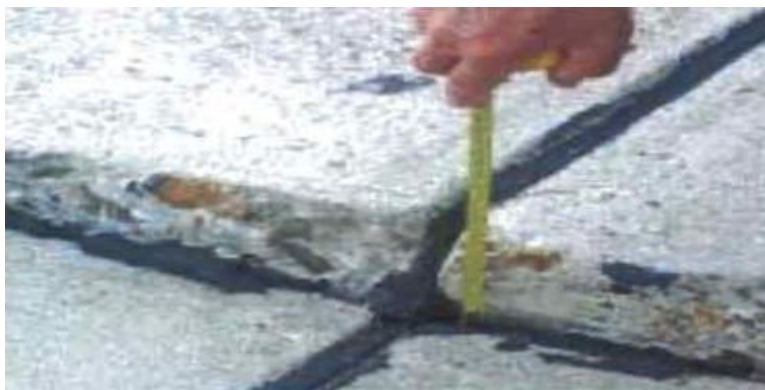
*Figure II-19 : Exemple de décalage. [24]*

Les décalages de joint induisent une modification des conditions de fonctionnement de la dalle (transfert de charge) et à une altération de l'uni. Ils évoluent vers une épaufrure des lèvres des joints ou des bords des fissures, des rejets de fine suite aux infiltrations d'eau dans le corps de la chaussée, ainsi que vers une fissuration transversale ou oblique.

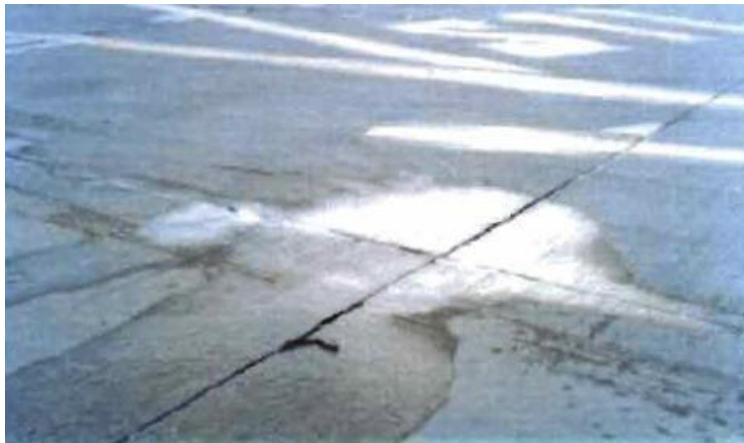
*Figure II-20 : Pompage caractérisé par l'humidification de la chaussée aux bords des joints.*

Il évolue vers la formation de cavités dans les abouts de dalles. Ces cavités font que le trafic lourd génère des battements de dalles qui accentuent les rejets de pompage. A terme peuvent survenir la mise en escalier et la fissuration des dalles.

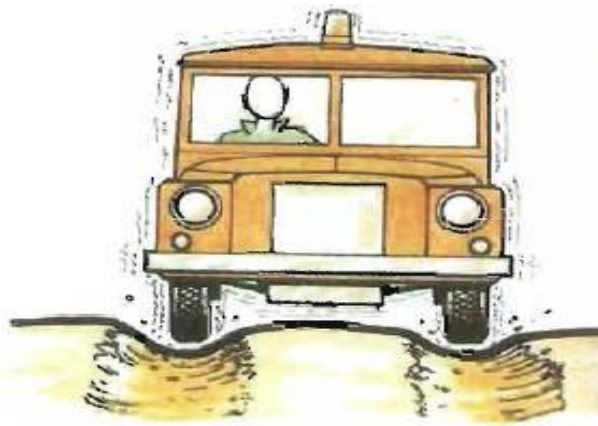
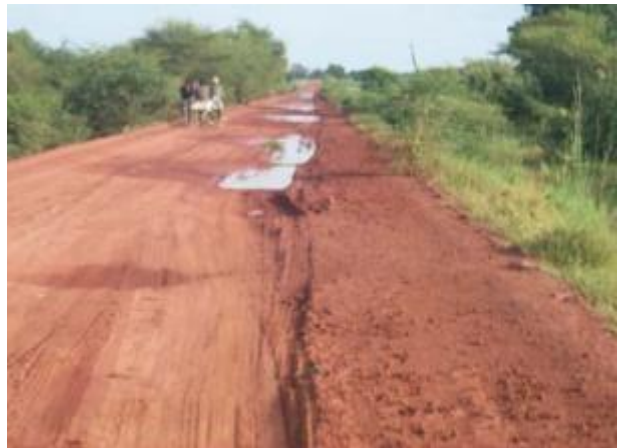
*Figure II-21 : les ornières. [25]*

Les ornières peuvent être à l'origine de ravinements et de nids de poule lorsque la couche de roulement présente des points faibles.

*Schématisme d'ornière*

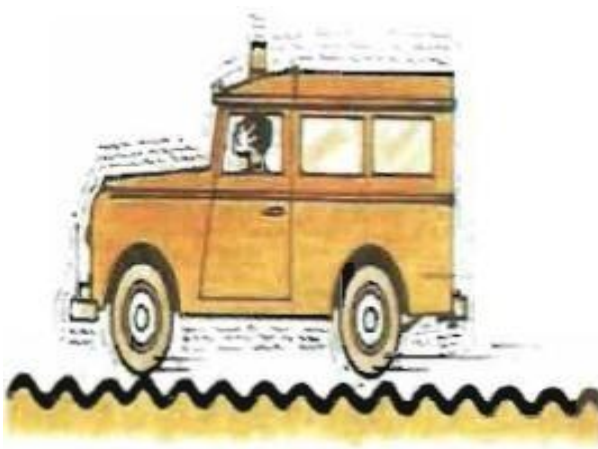
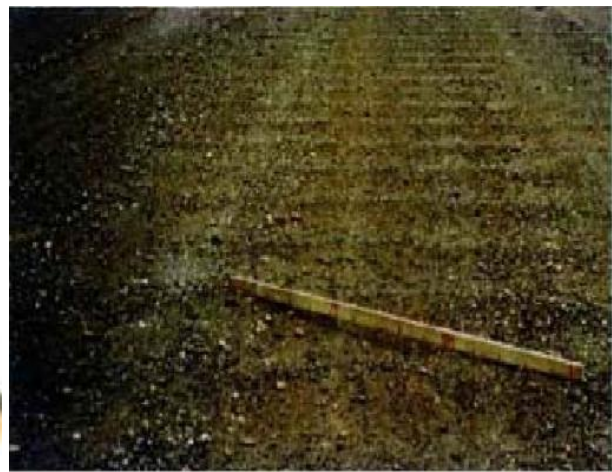
*Figure II-22 : la tôle ondulée. [25]*

L'amplitude de l'ondulation croit dans le temps augmentant ainsi l'insécurité et la diminution du confort. A long terme, elle évolue vers un arrachement des matériaux entraînant la formation de nids de poule à la suite des premières pluies.

*Schématisme de tôle ondulée*

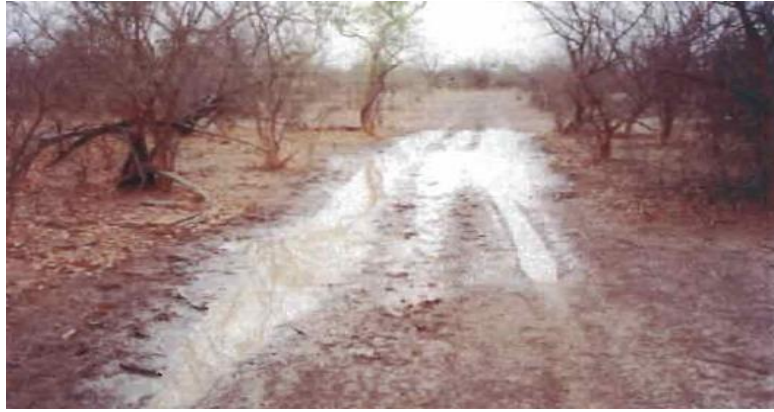
*Figure II-23 : bourbier.*

Si aucune opération d'entretien n'est effectuée dès l'apparition des bourbiers, on assiste à une destruction progressive de la chaussée provoquant l'enlèvement des véhicules.

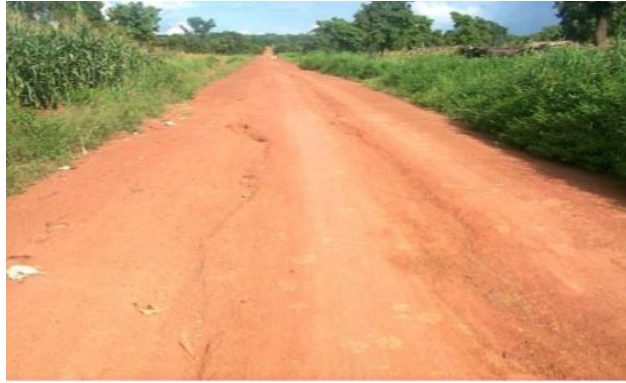
*Figure II-24 : le ravinement. [25]*

Les petites ravines, s'approfondissant de façon continue, évoluent jusqu'à devenir de véritables tranchées infranchissables par la circulation automobile, constituant ainsi un véritable danger pour les usagers.

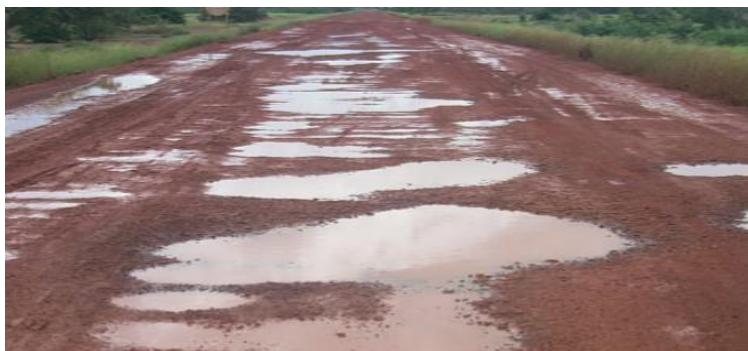
*Figure II-25 : les nids de poule.*

Le défaut croit avec le débit du trafic et avec l'agressivité des véhicules entraînant un approfondissement et un élargissement des trous. Leur formation est d'autant plus rapide et fréquente que la fondation est insuffisante et, par conséquent, les déflexions importantes et les couches superficielles davantage sollicitées. S'en suit une accumulation d'eau pendant la saison des pluies fragilisant ainsi le corps de la chaussée et constituant une gêne pour la circulation. [18]

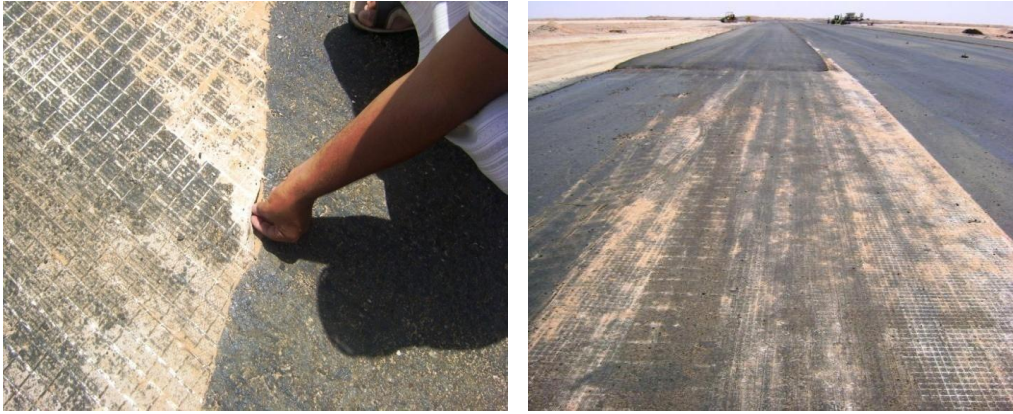
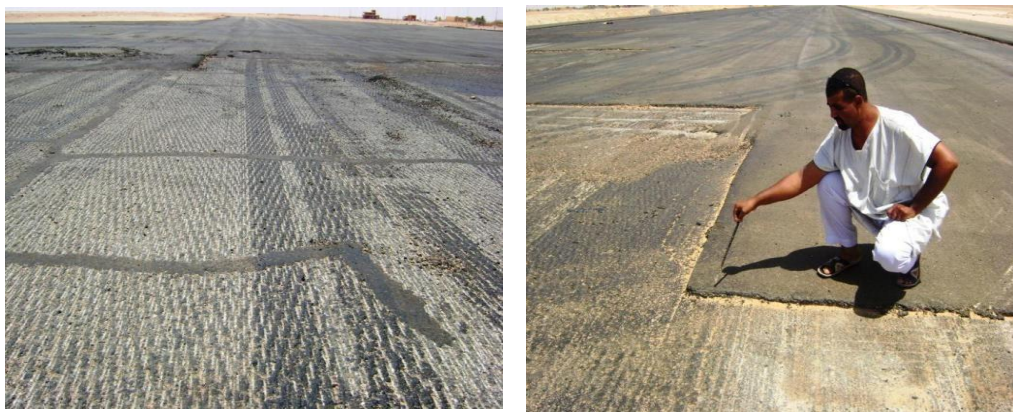
*Figure III-1 : Travaux de reprofilage. [29]*

Vu l'état avancé des dégradations des aérodromes de Béchar et Adrar on a recours à l'utilisation de la Géo grille (géo synthétique), pour le renforcement de ces aérodromes.

Géotextile utilisée pour le renforcement Les travaux de renforcement sont en cours

Les travaux de reprofilage en cours Les travaux sur la piste principale presque achevés

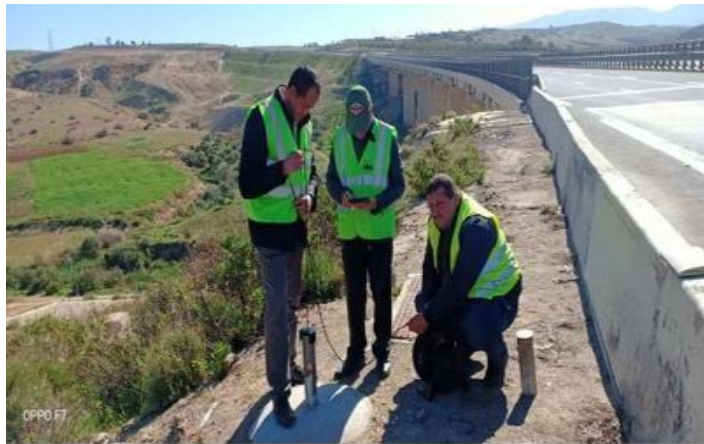
*Figure IV-1 : PK 109+700(1127+400) Côté Nord*

➤ **Poses des tubes inclinométriques**

Cinq nouveaux tubes inclinométriques ont été installés le mois de juin 2018 au niveau des sections autoroutières relevant des sites de Tlemcen Est, Tlemcen Ouest et Sidi Ali Boussidi:

- PK 51+900 côté Sud profondeur 19 m ;
- PK 64+700 côté Sud profondeur 14 m ;
- PK64+700 côté Nord profondeur 14 m ;
- PK 109+700 côté Nord profondeur 15m ;
- PK 111+400 côté Nord profondeur 16m.

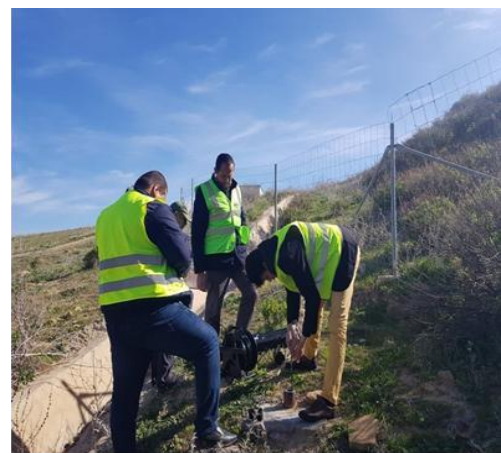
**Figure IV-6 : PK 64+100 (1082+100)**

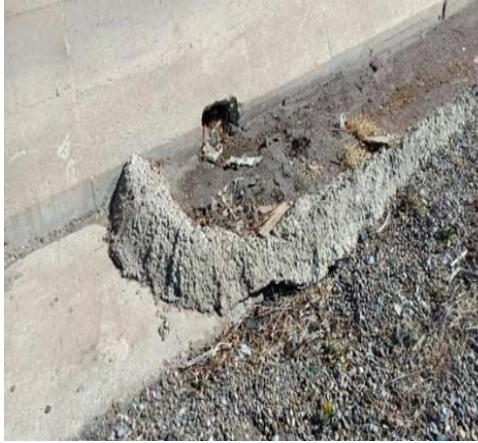
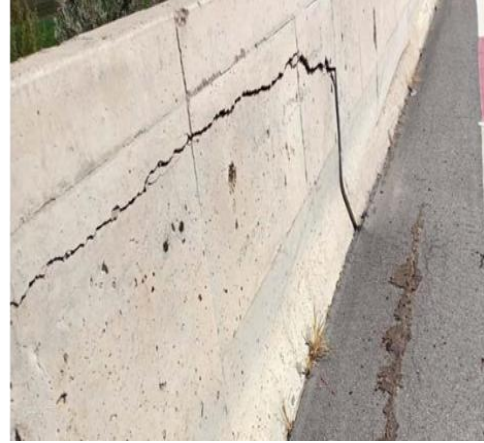
*Figure IV-7 : Dégradation au niveau de Lit d'arrêt d'urgence PK48+147(1066+147) côté Nord.*

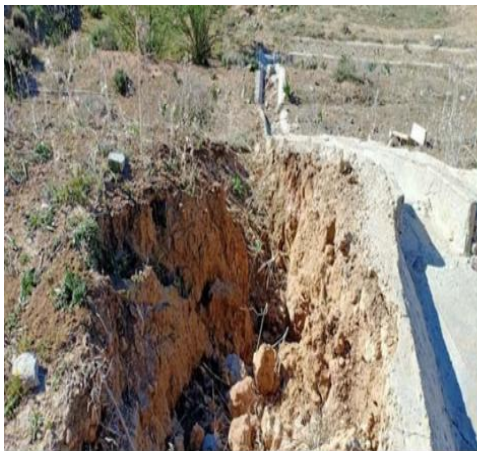
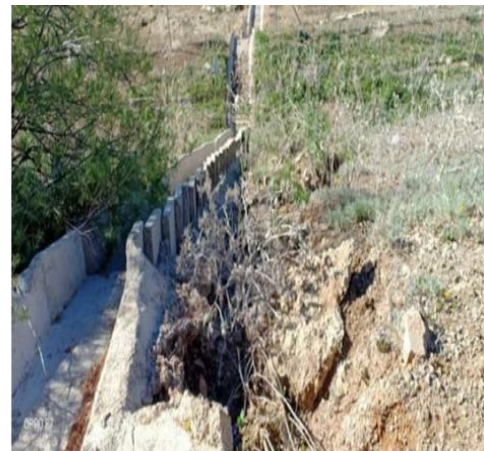
*Figure IV-8 : Ravinements PK 46+850(1064+850) Côté Sud.*

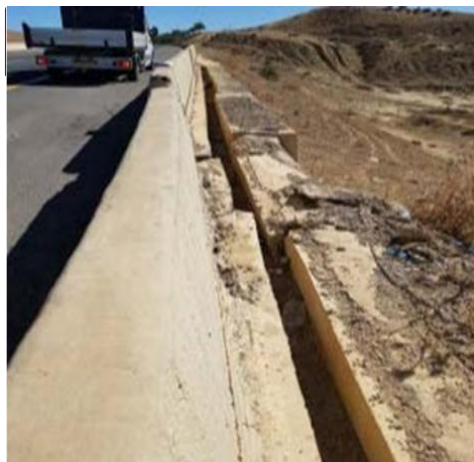
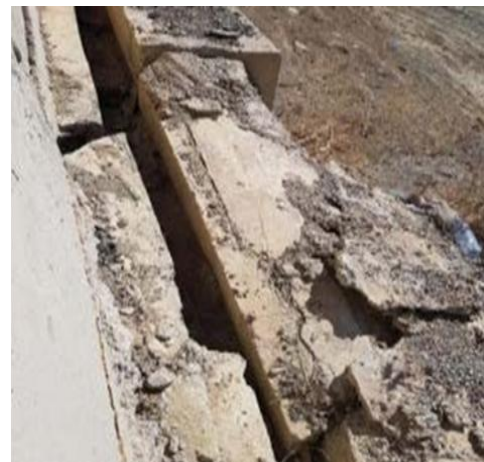
*Figure IV-9 : Désordres caniveau rectangulaire PK 46+850 (1064+850) Côté Sud.*

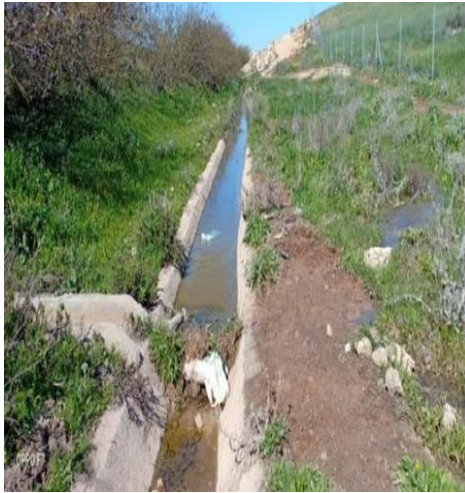
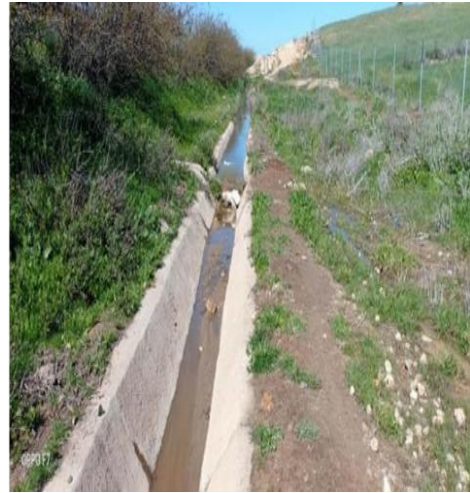
*Figure IV-10 : Sortie des eaux internes PK 94+800(1112+800) côté Nord.*

PK	Etat visuel du site	Mesures à prendre dans l'immédiat
94+800	<ul style="list-style-type: none"> <li>• Ecoulement d'eau sortant du terrain naturel et du pied du talus vers le dalot.</li> </ul>	<ul style="list-style-type: none"> <li>• Nettoyage des fossés bétonnés et canalisation des eaux vers l'extérieur de l'emprise.</li> </ul>
109+700	<ul style="list-style-type: none"> <li>• Présence de fissure transversale.</li> </ul>	<ul style="list-style-type: none"> <li>• Colmater les fissures ;</li> <li>• Suivi visuel des fissures ;</li> <li>• Nettoyer les regards collecteurs drainants ;</li> <li>• Reboisement côté Nord.</li> </ul>
110+360	<ul style="list-style-type: none"> <li>• Présence de fissures transversales côte Sud.</li> </ul>	<ul style="list-style-type: none"> <li>• Proposition d'installer un inclinomètre au PK110+300 côte Nord ;</li> <li>• Le colmatage des fissures ;</li> <li>• Suivi visuel des fissures ;</li> <li>• Nettoyage des fossés bétonnés ;</li> <li>• Réparation et hydro curage caniveau à fente ;</li> <li>• Nettoyage regards collecteur drainant ;</li> <li>• Reboisement.</li> </ul>

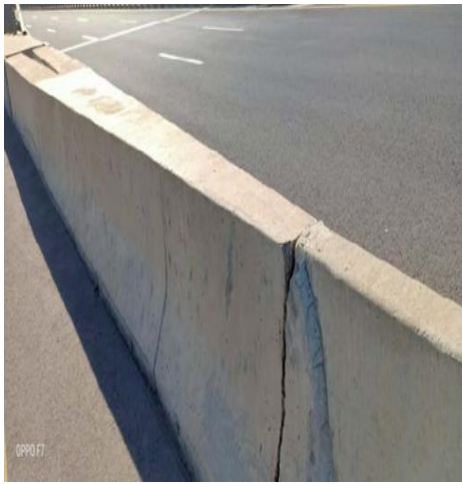
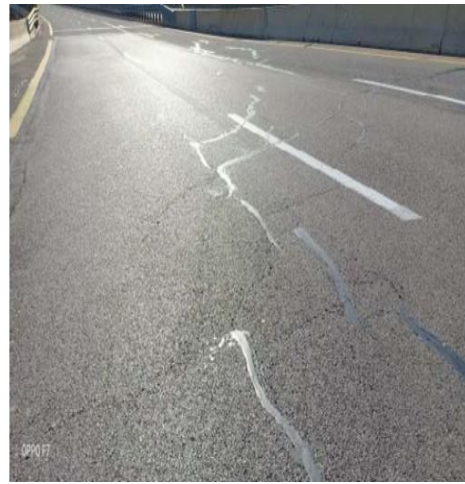
*Figure IV-11 : Fissures sortie de viaduc PK 109+400 (1127+400) côté Nord.*

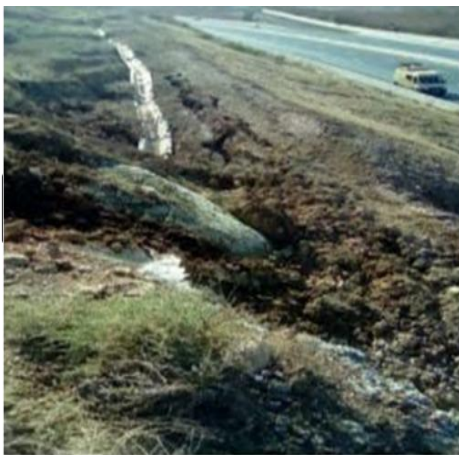
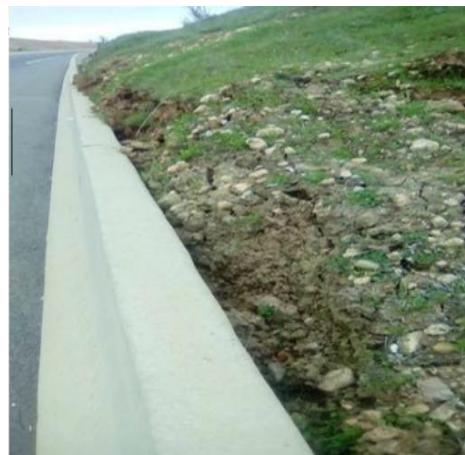
*Figure IV-12 : Glissement PK112+700 (1130+700) Côté Nord.*

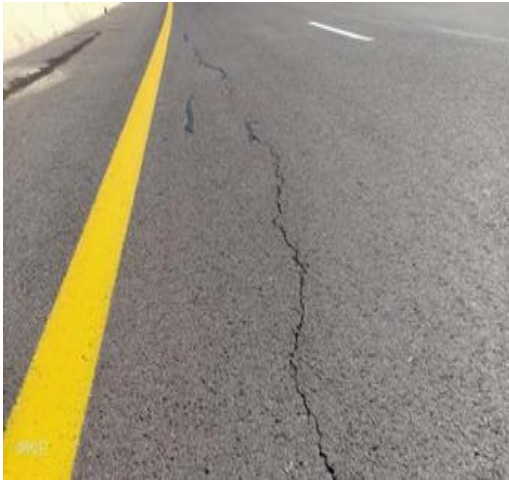
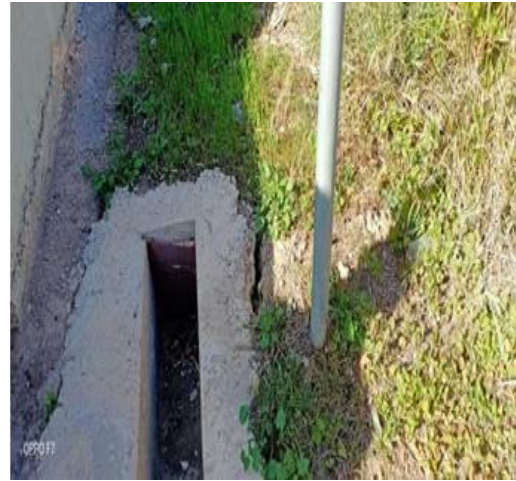
*Figure IV-13: Fissures PK 114+100(1132+100) Côté Nord.*

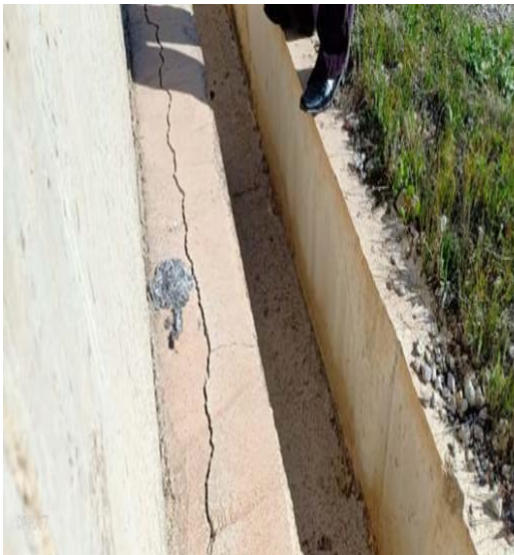
*Figure IV-14 : Fissures au niveau de caniveau rectangulaire et décollement de GBA PK118 (1136) Côté Sud.*

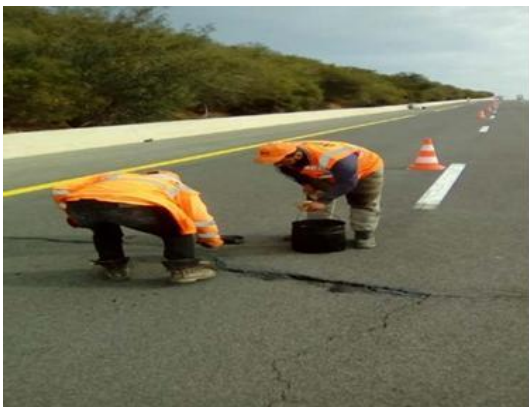
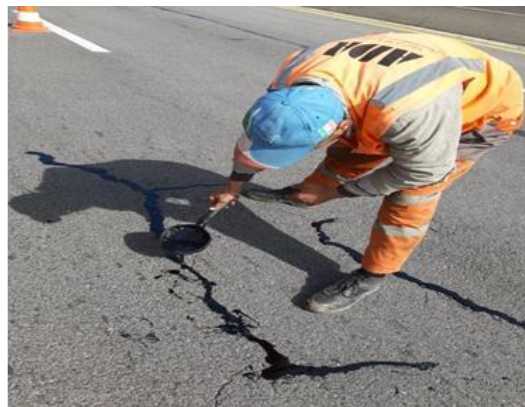
*Figure IV-15 : Colmatage des fissures PK106 (1124) Côté Nord.*

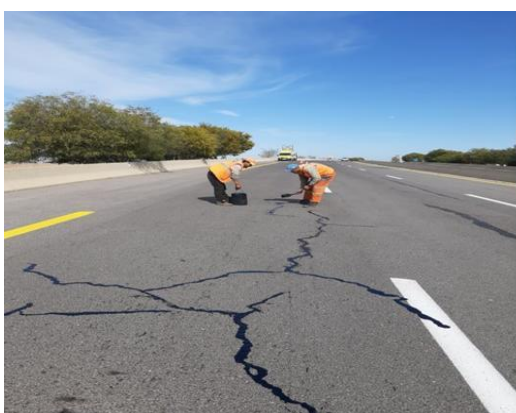
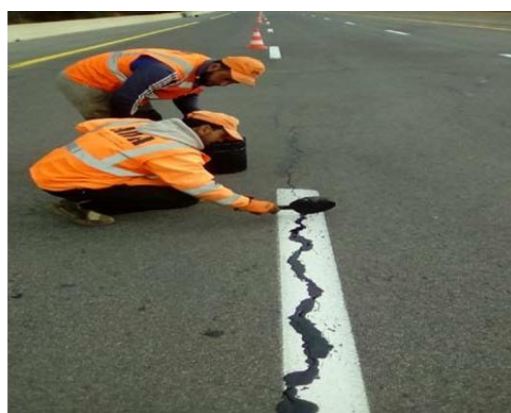
*Figure IV-16 : Colmatage des fissures PK 107(1125) Côté Nord*

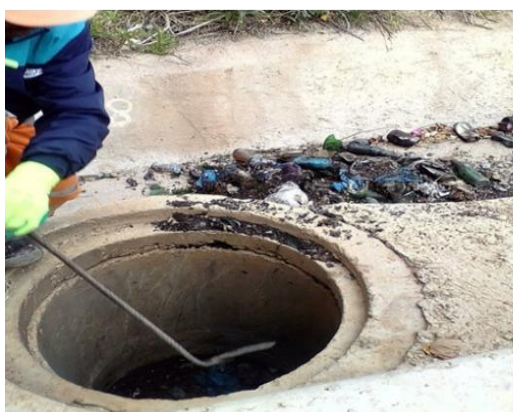
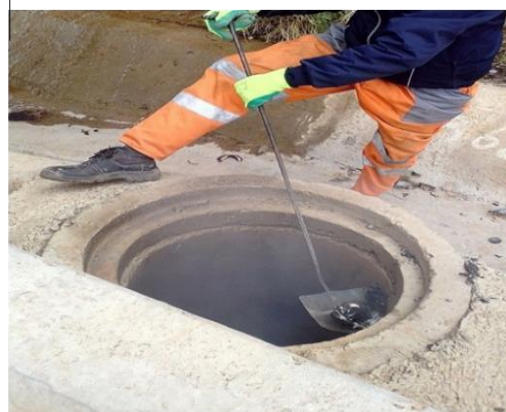
*Figure IV-17 : Nettoyages des regards de visite PK69(1107) Nord.*

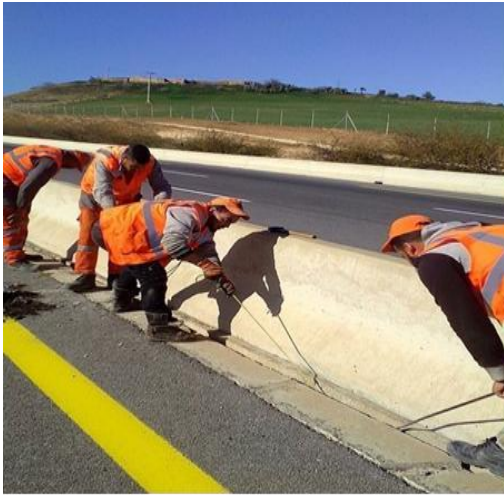
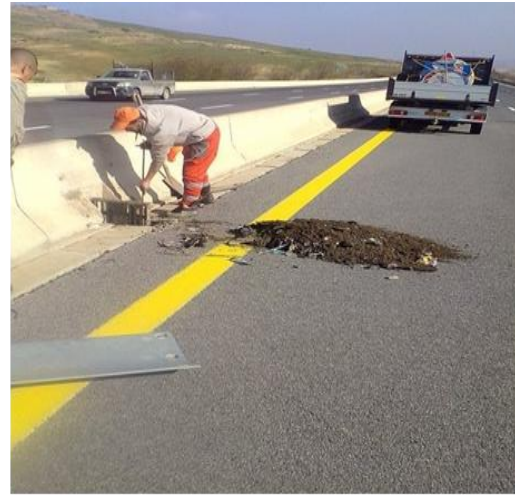
*Figure IV-18 : Nettoyage des caniveaux à fente PK 89 (1087) Côté Sud.*
