Présenté pour l'obtention du Diplôme de MASTER en Génie civil

Spécialité: Géotechnique

ENTRETIEN DES CHAUSSEES RECHERCHE BIBLIOGRAPHIQUE

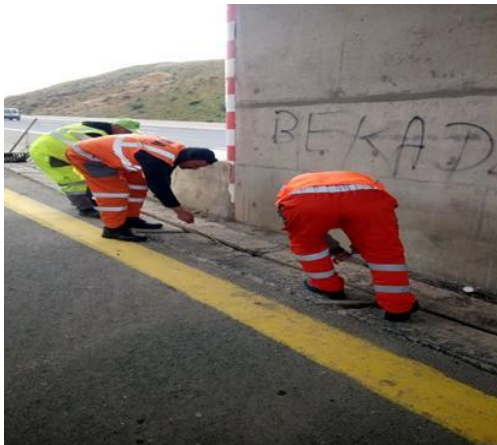
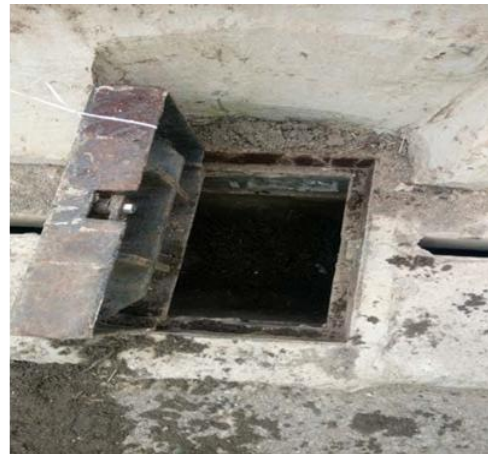
*Figure IV-19 : Nettoyage des caniveaux à fente PK 89 (1107) Côté Nord.*

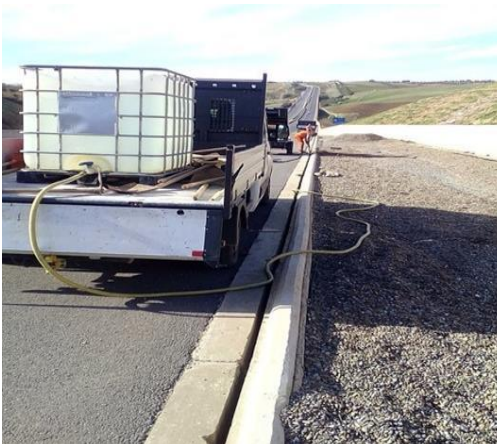
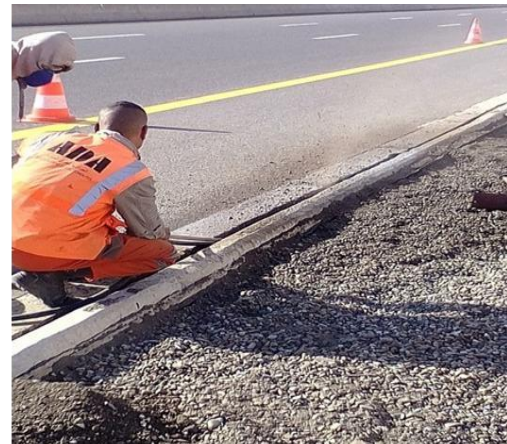
*Figure IV-20 : Nettoyage des caniveaux à fente lit d'arrêt d'urgence PK 70 (1088) Côté Nord.*

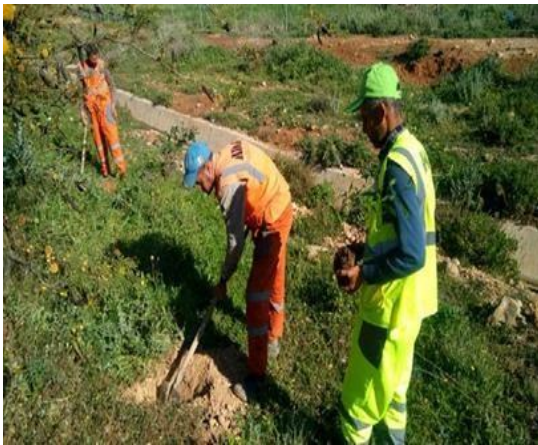
*Figure IV-21 :*

*Travaux de boisement PK 1121*

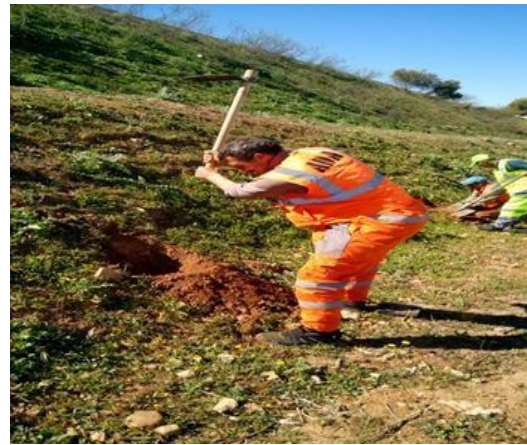
*Figure IV-22 :*

*Travaux de boisement PK 1112+800*

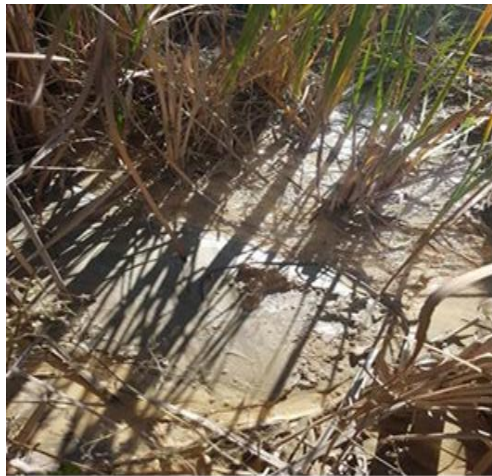
*Figure IV-23 : Envasement dalot  
PK 74+220 (1092+220) côté amont*

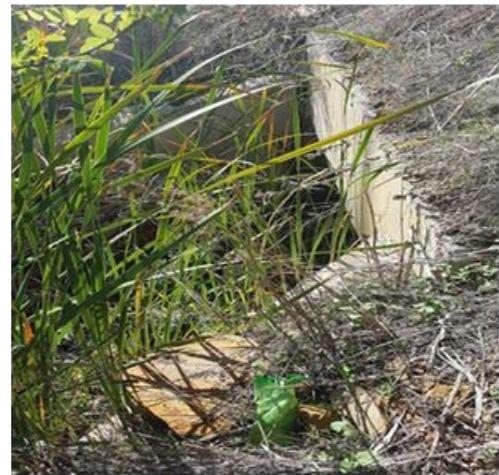
*Figure IV-24 : Envasement dalot  
dalot PK 74+220 (1092+220) côté aval*

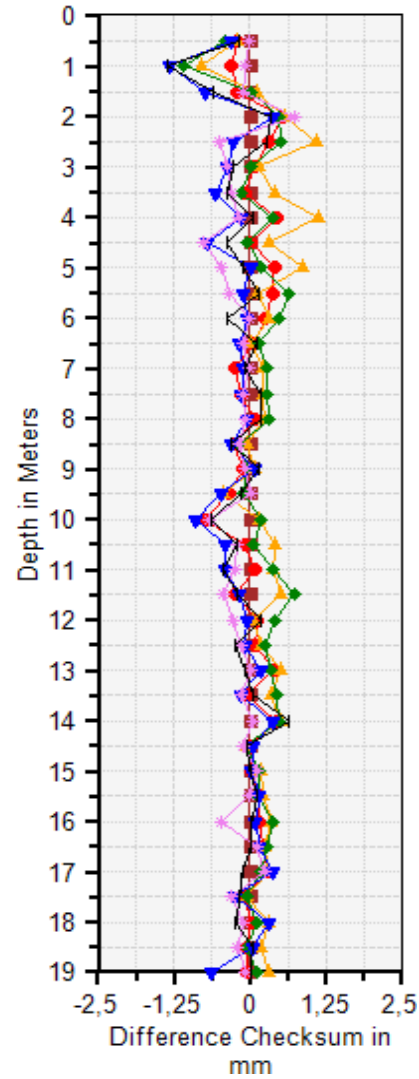
W7 Pk51+900 B

- 26/12/2018    ● 15/01/2019
- ▲ 26/03/2019    ◆ 26/03/2019
- ▼ 18/06/2019    ◆ 10/10/2019
- ⊕ 05/03/2020

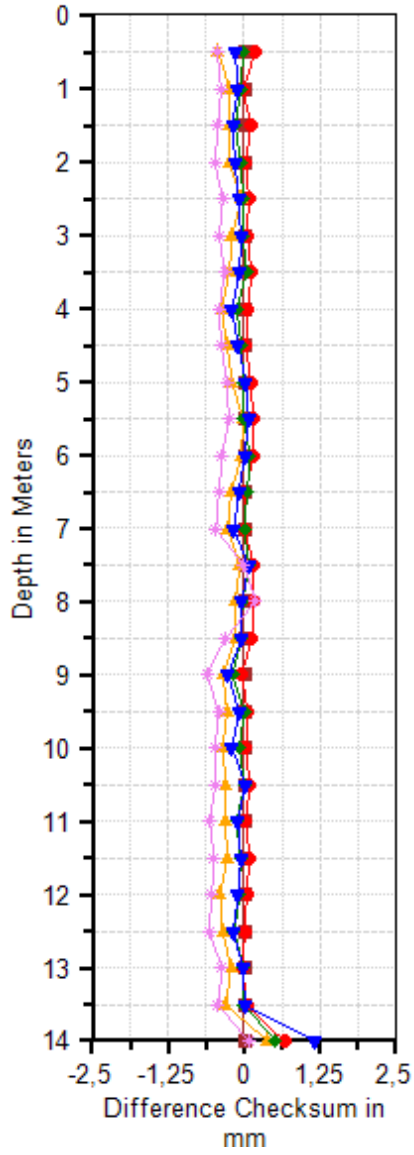
W7 Pk64+700g A

■ 25/12/2018    ● 16/01/2019  
▲ 26/03/2019    ◆ 19/06/2019  
▼ 13/10/2019    ✦ 03/03/2020

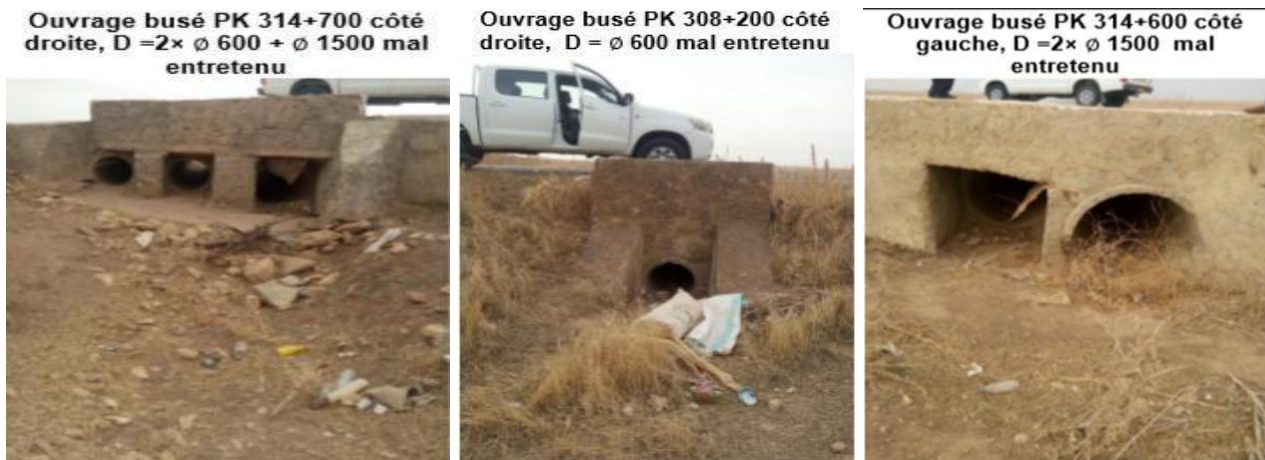
Figure IV-26 : Les photos des ouvrages busés envasées

Ouvrage busé PK 314+700 côté droite, D = 2x  $\varnothing$  600 +  $\varnothing$  1500 mal entretenu

Ouvrage busé PK 308+200 côté droite, D =  $\varnothing$  600 mal entretenu

Et obstruées par décharges

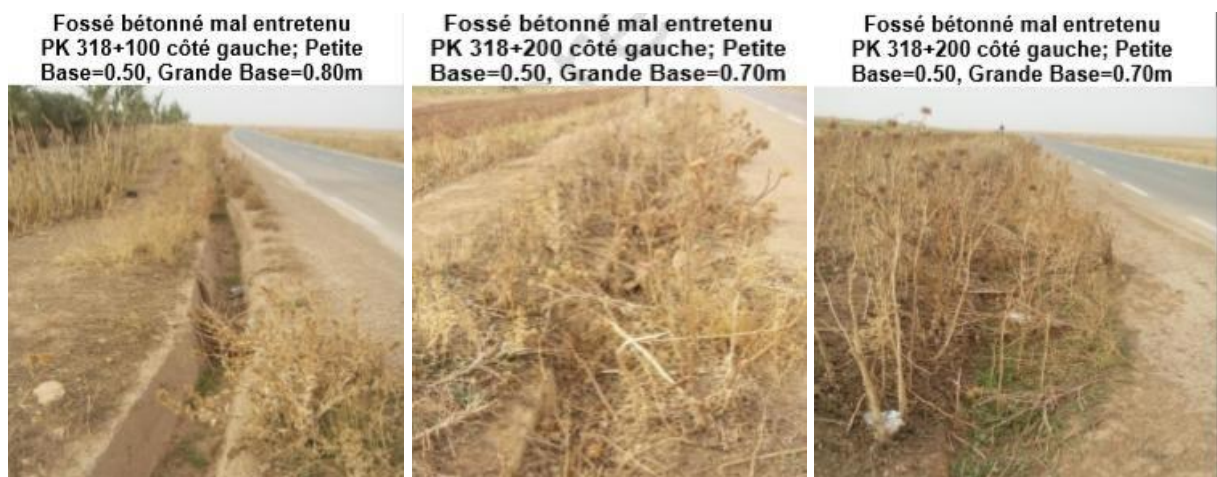
Fossé bétonné mal entretenu PK 318+100 côté gauche; Petite Base=0.50, Grande Base=0.80m

Fossé bétonné mal entretenu PK 318+200 côté gauche; Petite Base=0.50, Grande Base=0.70m

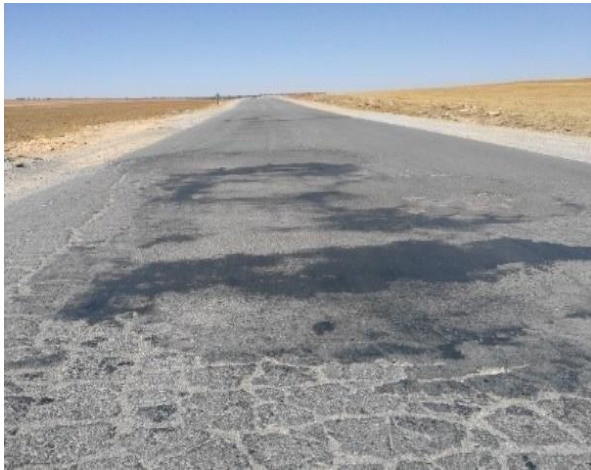
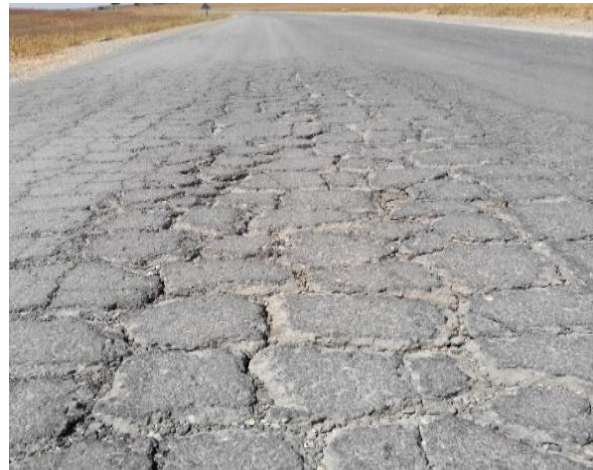
**Figure IV-28 : Faiencage**

CW 09: Faiencage

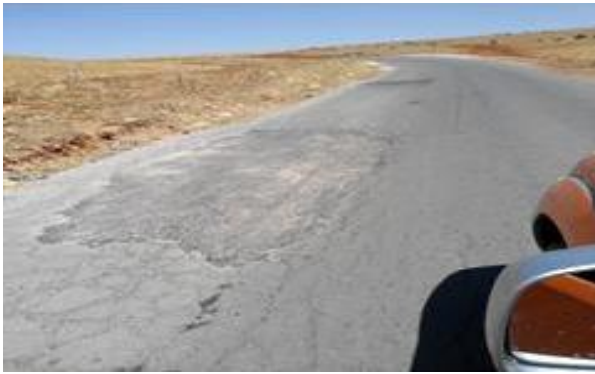
*Figure IV-29 : l'orniérage*

CW 09 A :

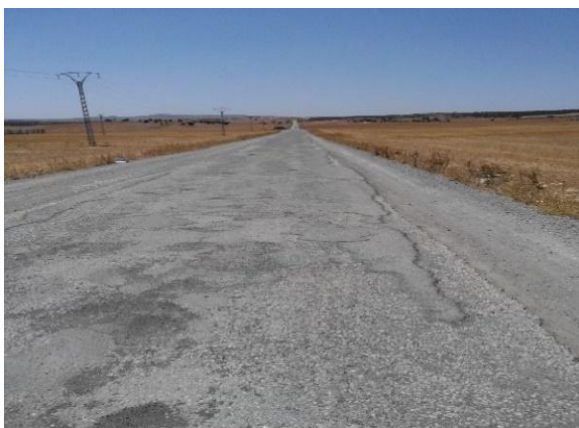
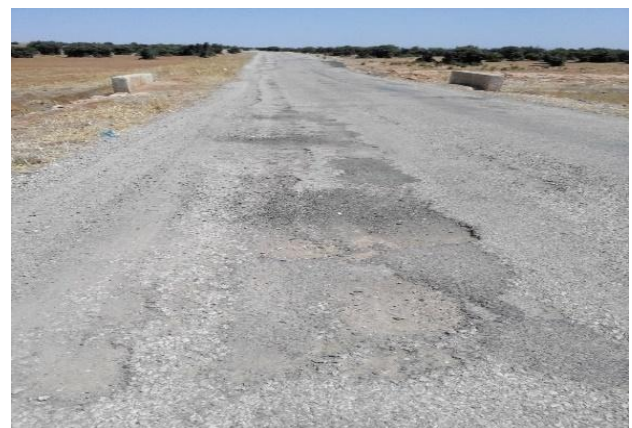
*Figure IV-31 : les arrachements.*

CW 09 Anc :

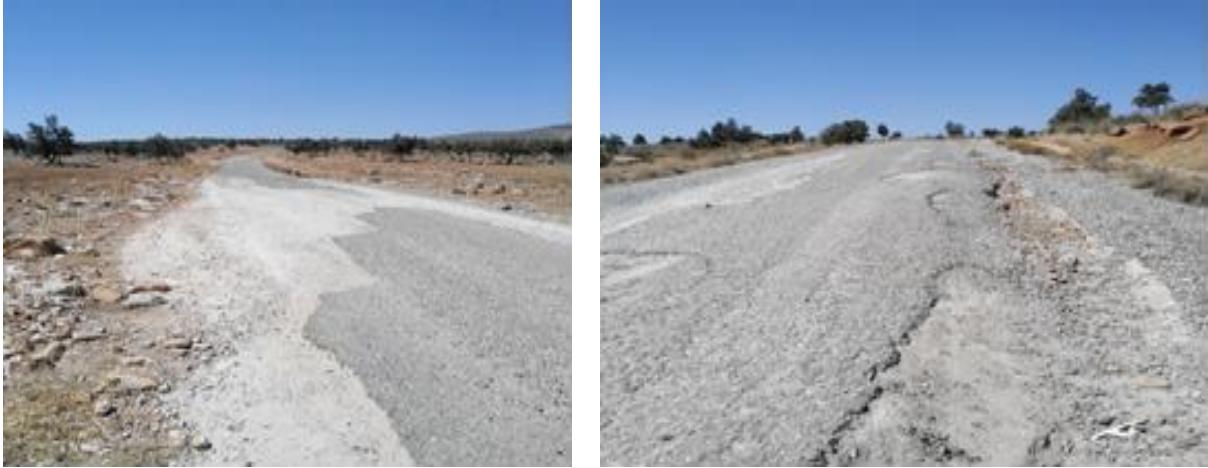
*Figure IV-32 : Dégradation de l'accotement*

CW 11 :

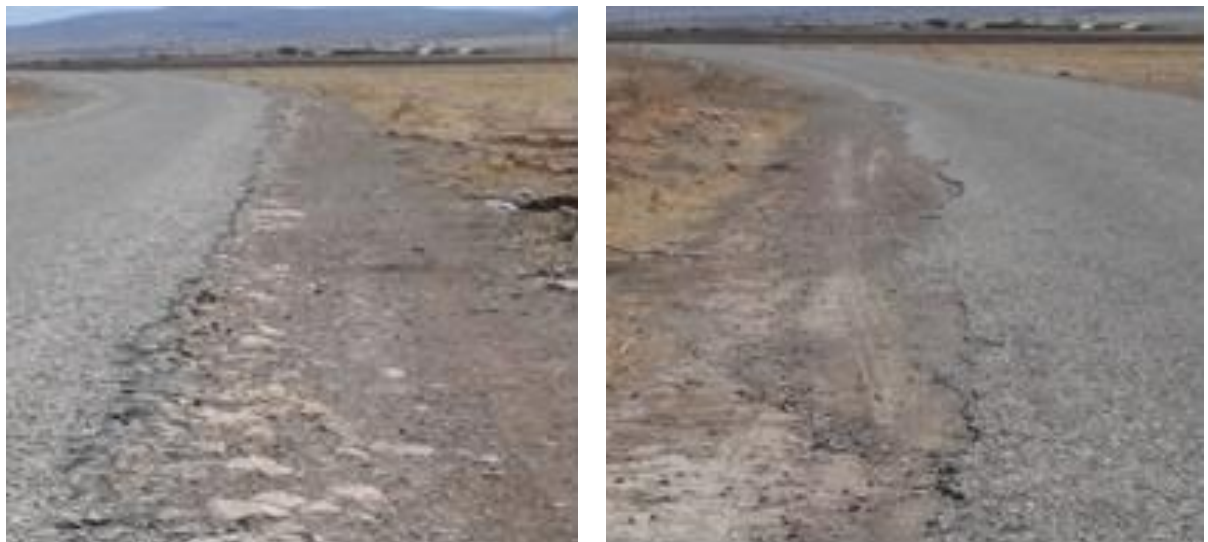
*Figure IV-33 : Dégradation de l'accotement*

CW 77A, 14 et 58 :

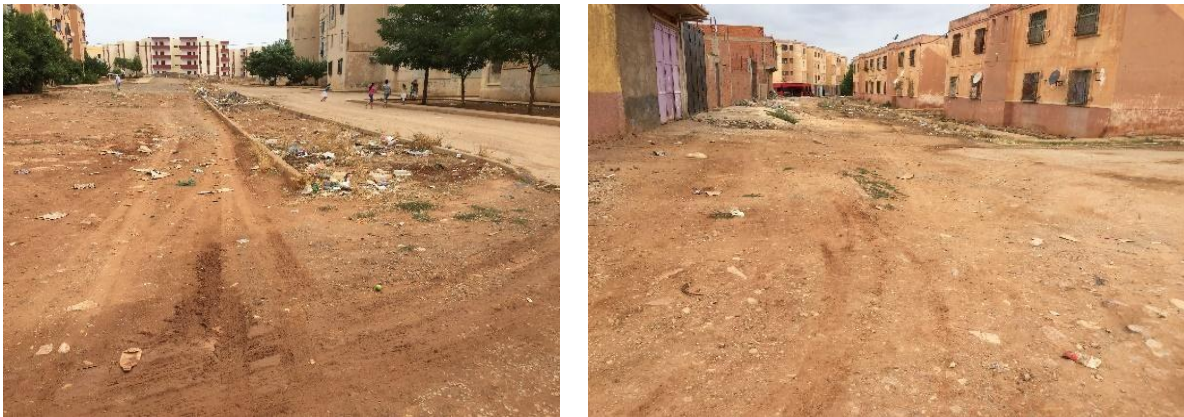
*Figure IV-34 : l'état initial*

### IV.5.1. Projet du déficit de la voirie urbaine Balloul Centre
